托克托县内蒙古华奥化工有限责任公司
“4·13” 容器爆炸一般生产安全事故
调查报告

托克托县人民政府“4·13”事故调查组

2024年6月12日

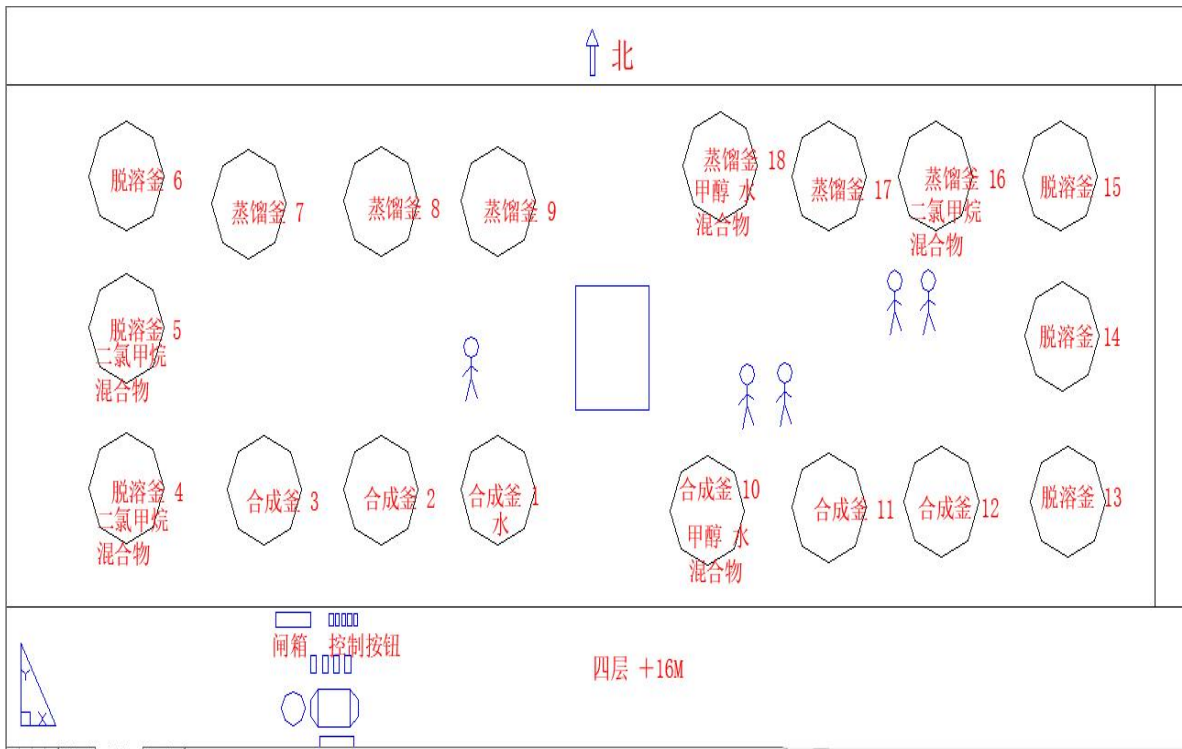
事故楼层主要装置布置图

年产 1000 吨胡椒环项目事故发生前，车间内有合成反应釜 6 台、脱溶釜 6 台、粗品蒸馏釜 6 台，车间四层共 18 台设备已安装就位。均为采购的二手设备，反应釜内有不明成份的残留物，另外车间 18 台工艺釜尾气吸收装置设置于四层工艺釜南侧外跨区域，与车间用玻璃窗户隔离。

事发前车间四层 6 台反应釜里存放有物料，其中 4 号、5 号脱溶釜各存放甲醇和二氯甲烷混合液 2500L（甲醇 500L、二氯甲烷 2000L），16 号反应釜存放二氯甲烷 2000L，1 号反应釜存放水 2000L，另 10 号、18 号反应釜各存放甲醇 500L，三楼放置甲醇吨桶一个，二氯甲烷吨桶两个（重复使用清洗溶剂的暂存容器）。

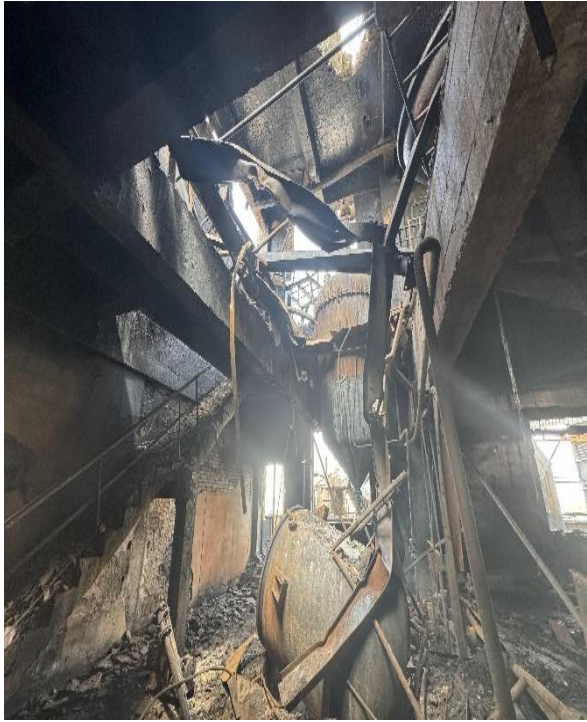
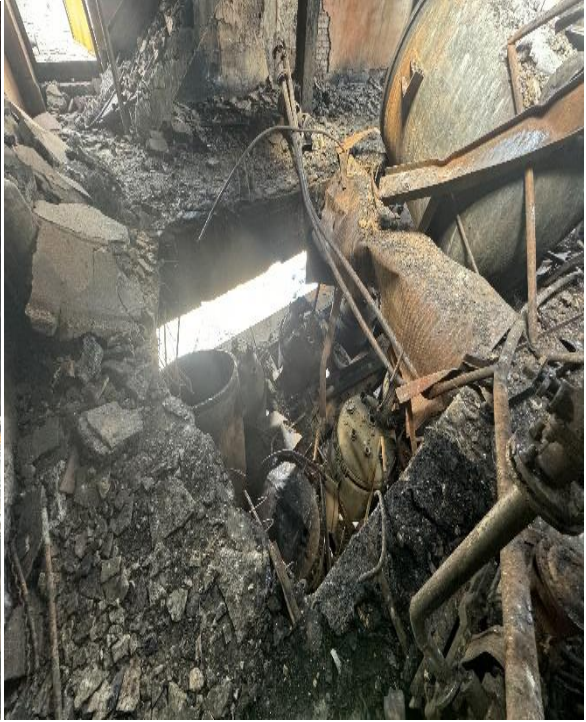
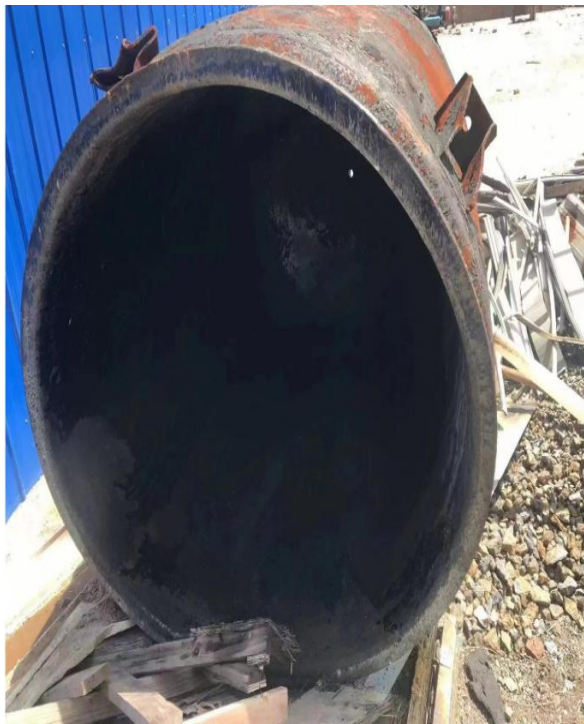
发生爆炸的反应釜

企业购置 18 台二手反应釜中，只提供了 7 台设备档案，且设备参数与现场实际不符，现场脱溶釜结构为分体式，釜身、釜盖用 AM20 卡子相连，事故发生后，发生爆炸的设备本体未破损，釜身与釜盖分离，连接卡子全部脱开；安装位置移位，脱溶釜法兰变形。

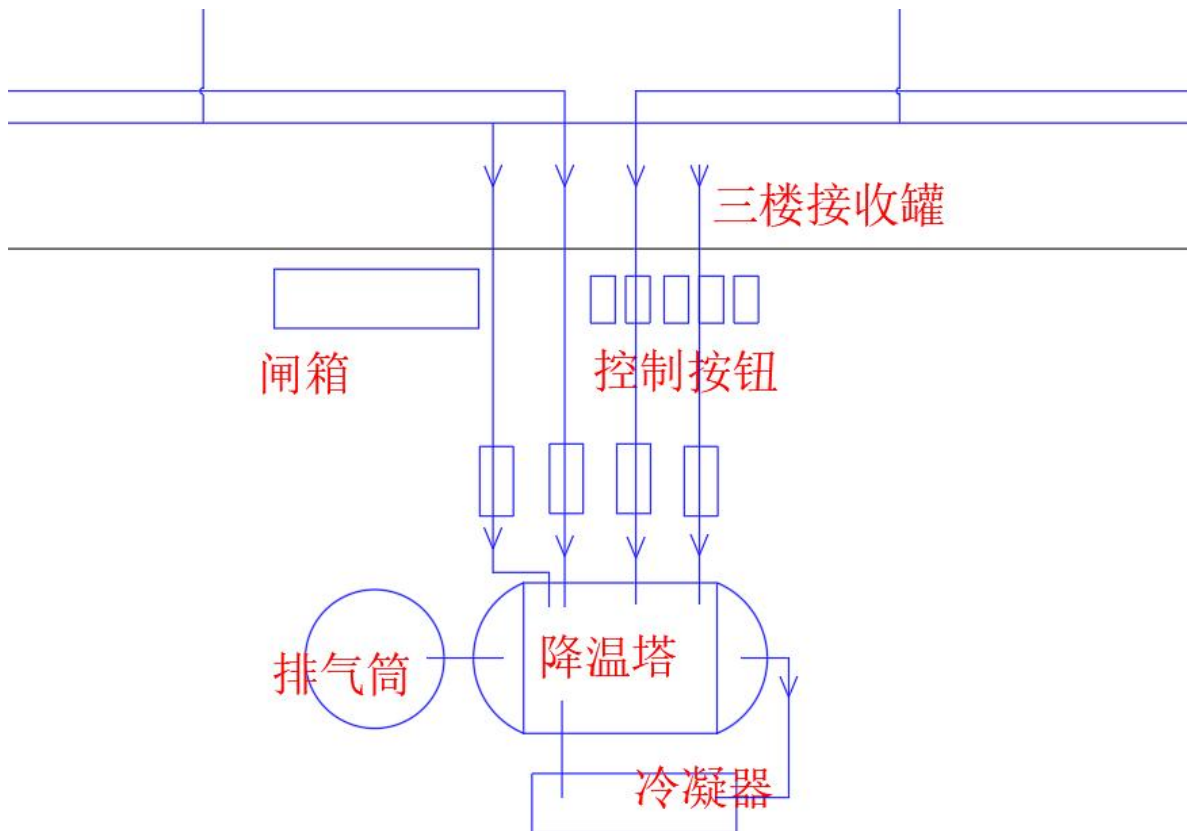
尾气系统

着火现场尾气处理设备，设计只有此环节工艺流程图，无设备布置图，企业自己根据现场位置布置安装完成，尾气吸收管道、接收罐设备全部采用 PP 材质（尾气排放管道设计为 BXG）。主管采用 DN300 排气管引到室外经过吸收罐后 3 米高排放，各反应釜出口分管采用 DN65，18 套反应釜尾气管道汇至车间内 DN300 排气总管，通过风机送至降温塔，从排气筒排出。

1、华奥化工项目建设现场管理混乱，未按照设计施工。设备布置与设计设备平面布置图不符，尾气排放管道及降温塔安装时，企业未按设计要求施工，而是全部采用 PP 可燃管材；各反应釜之间尾气连通管也未按规范要求设置阻火设施；尾气排放管道安装高度只有 3 米，排放口高度未按设计要求超过屋顶，导致二氯甲烷和甲醇混合气体排放又进入车间内。

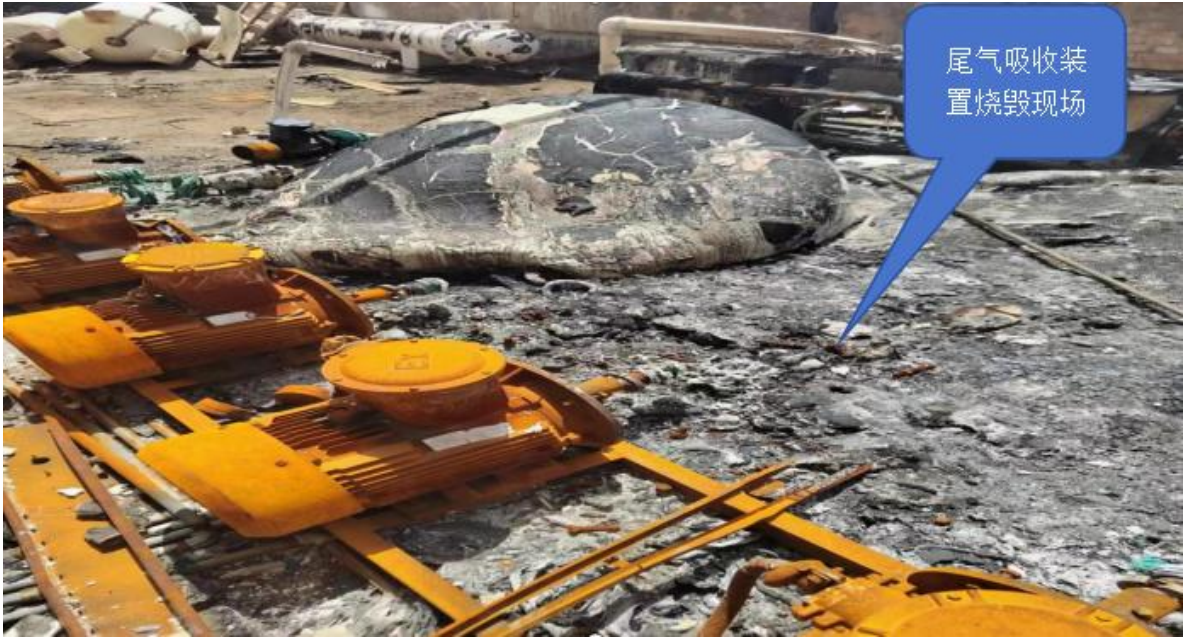
尾气系统烧毁现场

事故调查组在对事故现场勘查、查阅资料和对相关人员调查的基础上，经过认真讨论分析，本着尊重科学、实事求是的原则，认定事故发生的直接原因是：该起事故直接原是：胡椒环项目违规安排工人对1号、10号、16号、18号反应釜加入二氯甲烷、甲醇，启动热水循环系统升温清洗过程中，热水窜入4号、5号脱溶釜夹套，导致釜内二氯甲烷、甲醇混合液大量挥发，尾气得不到冷凝回收，造成4号、5号脱溶釜憋压，混合气体从法兰口泄漏、同时大量高温尾气进入尾气管道（DN65、材质：聚丙烯），可燃蒸汽快速排放过程中产生静电，造成尾气系统爆燃；随后波及到生产车间内，因车间内有脱溶釜超压大量泄漏出的二氯甲烷、甲醇可燃蒸气与空气混合达到爆炸极限，导致爆炸引发火灾事故。

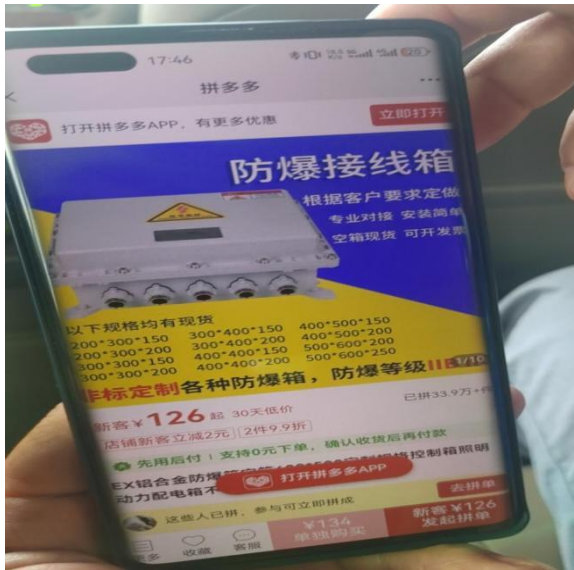
防爆电箱购买平台

四层尾气吸收区域现场防爆电源箱已烧坏。该防爆电源箱是企业自行从网上拼多多平台购买，500×600 规格，支付价格为128 元，商家未提供防爆合格证等资料。

3、华奥化工公司设备管理严重缺失。企业为减少项目资金投入，购买二手设备，无完整的设备档案。安装 18 台反应釜中，提供了 7 台设备资料但与实际设备参数不一致；企业未向合格供应商采购防爆电气设备，直接从拼多多平台花 128 元购买一台防爆配电箱，无任何防爆合格资料。

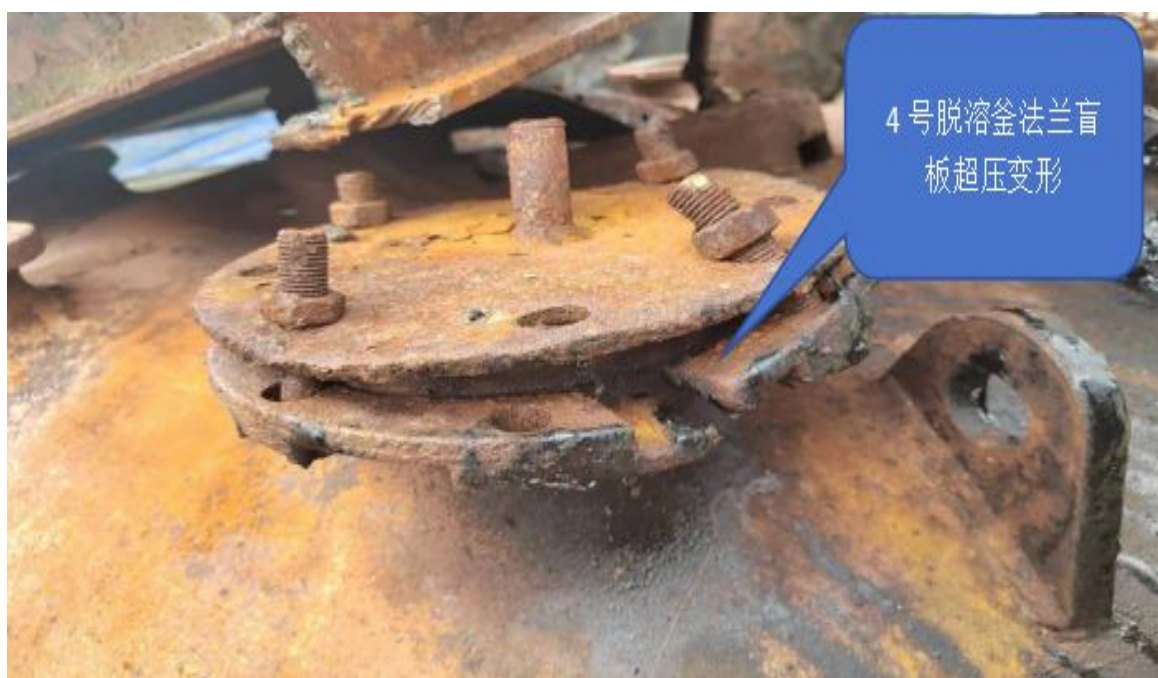
当时，16号反应釜存放二氯甲烷2000L，1号反应釜存放水2000L，10号、18号反应釜各存放甲醇500L。工作人员为提高清洗效果启动热水循环系统给反应釜加热，热水系统温度80-90度。因热水循环系统与4号、5号脱溶釜（釜内各有二氯甲烷、甲醇混合液2500L，二氯甲烷沸点(°C)39.8，甲醇沸点(°C)64.7）相通，热水串入4号、5号脱溶釜加热，脱溶釜冷凝系统冷冻盐水没有启用，二氯甲烷汽化，釜内压力不断上升。

4号釜事故后法兰超压变形

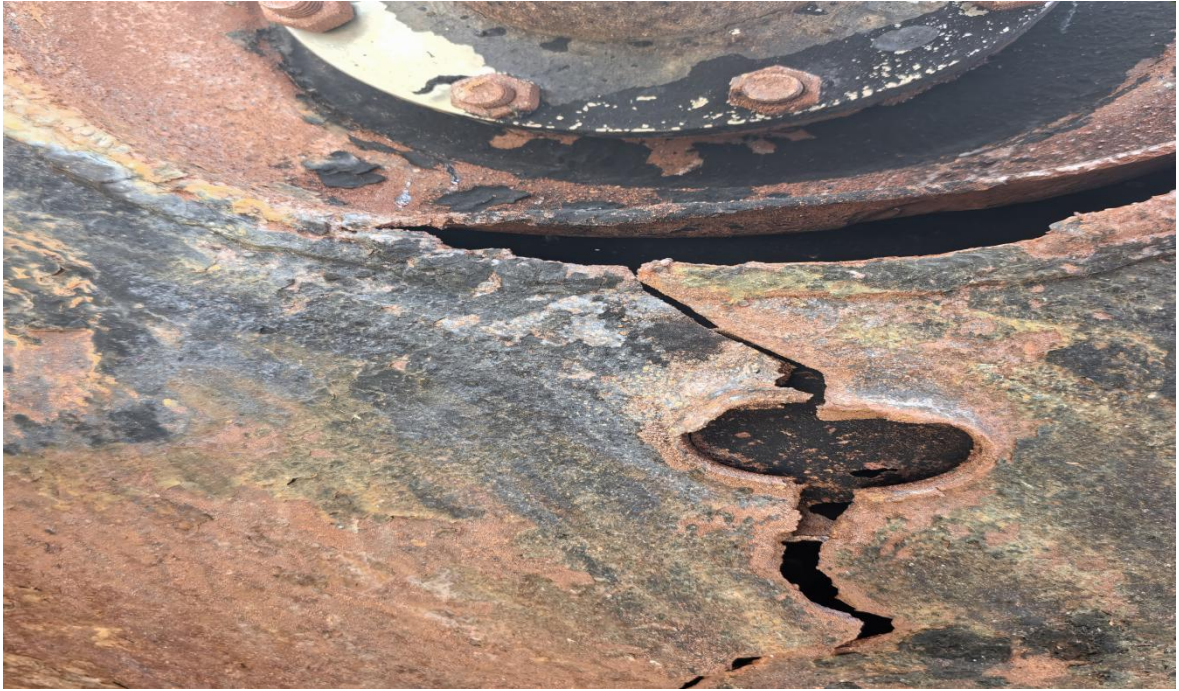
4号反应釜事故后底部变形

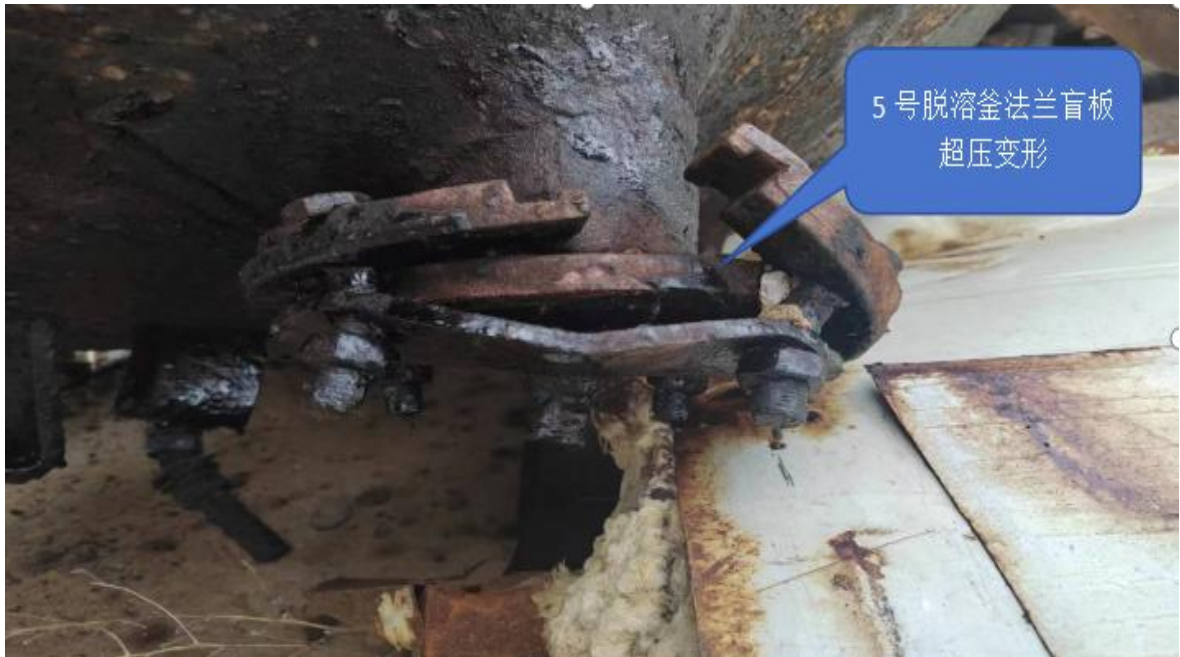
5号釜事故后法兰超压变形

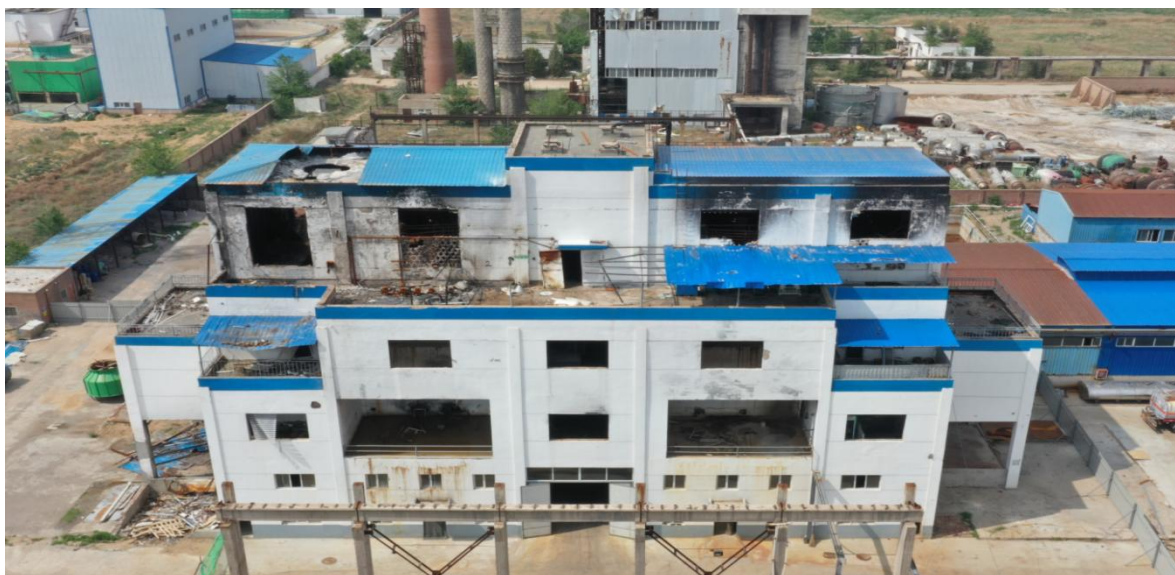
事故现场图（外部）

8 时 24 分，车间四楼内发出一声巨响并伴随大量黑烟，车间内 4 人被爆炸产生的气浪推倒，爬起身继续撤离到四楼阳台外侧等待救援，爆炸发生时处于三楼的马某某同一时间跑到了三楼东外侧阳台等待救援。

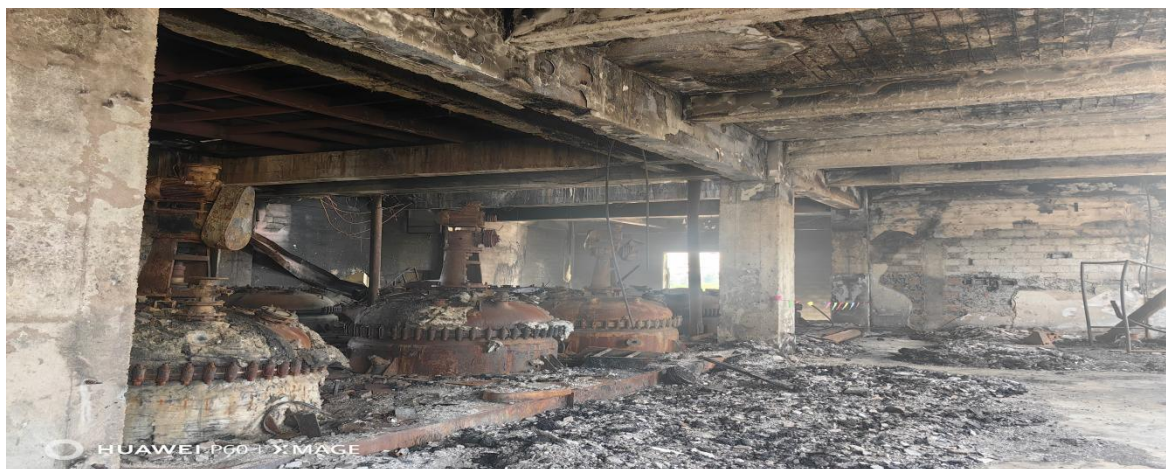
事故现场图（内部）

事故发生后，事故调查组聘请上海钧测检测技术服务有限公司对该建筑进行了专项检测。4月25日，该公司出具了《内蒙古华奥化工有限公司厂房火灾后专项检测鉴定报告》（见附件）。鉴定结果是：“根据《火灾后工程结构鉴定标准》（T/CECS 252-2019），二层1-5/B-D轴，三、四层部分混凝土构件评定为Ⅲ级，部分混凝土构件评定为Ⅳ级；二层其他区域中所有构件均可评定为Ⅱb级，应立即进行安全防护并采取措施”。建议对事故车间进行加固后再进入。5月4日，又聘请山东益通安装有限公司制定了拆除加固方案。5月17日，山东益通安装有限公司在确保安全、不破坏现场的情况下，逐步对事故楼层进行了拆除和加固工作。5月30日，事故调查组聘请了应急管理部沈阳消防研究所相关人员以及市应急管理局专家库危化专家对事故现

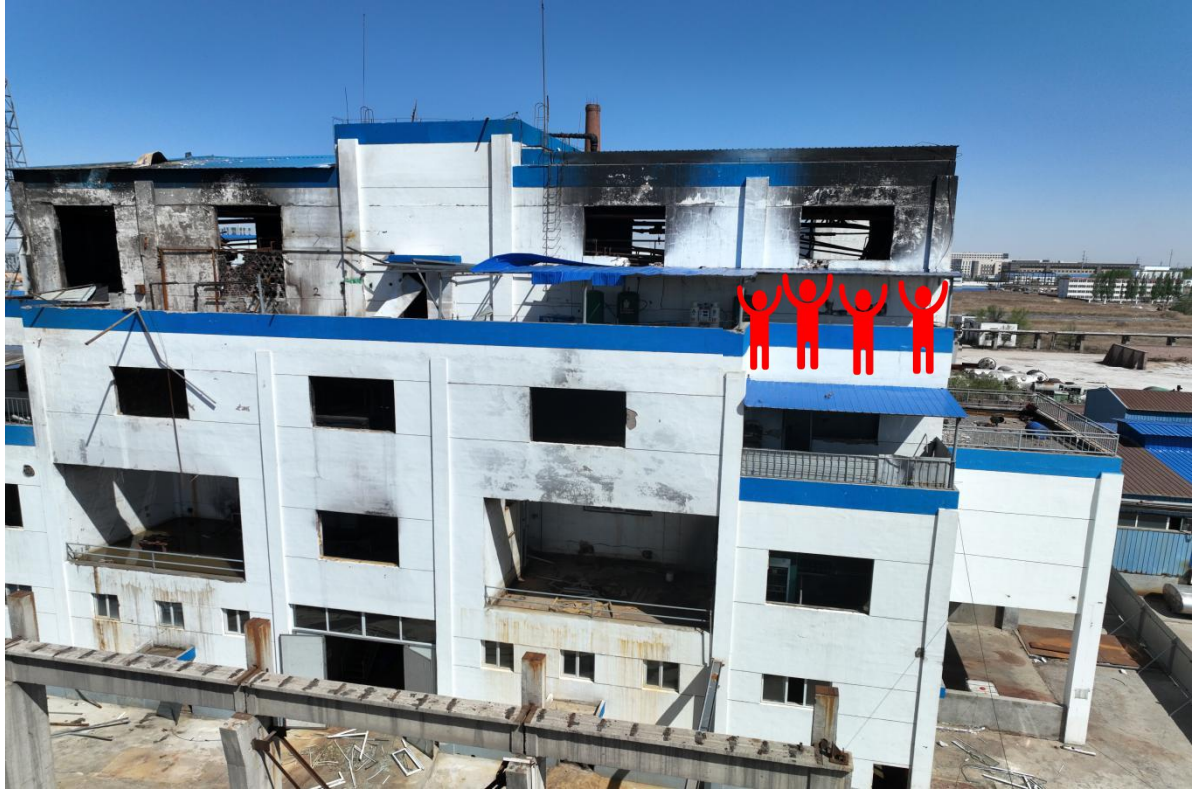
4名被困人员当时所处位置（四楼南阳台外侧）

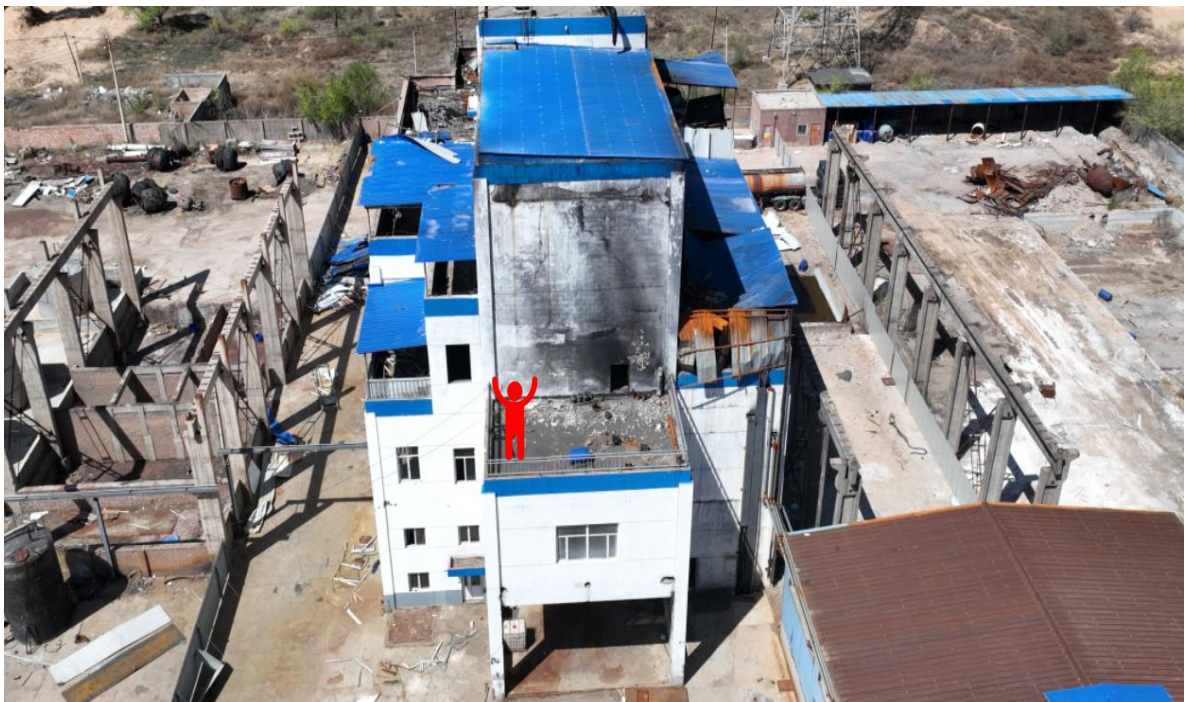
另外1名被困人员所处位置（3楼东侧平台）
