内蒙古汇方新型建材有限公司“10·6”
机械伤害一般生产安全事故
调查报告

托克托县“10·6”事故调查组

2024年11月11日

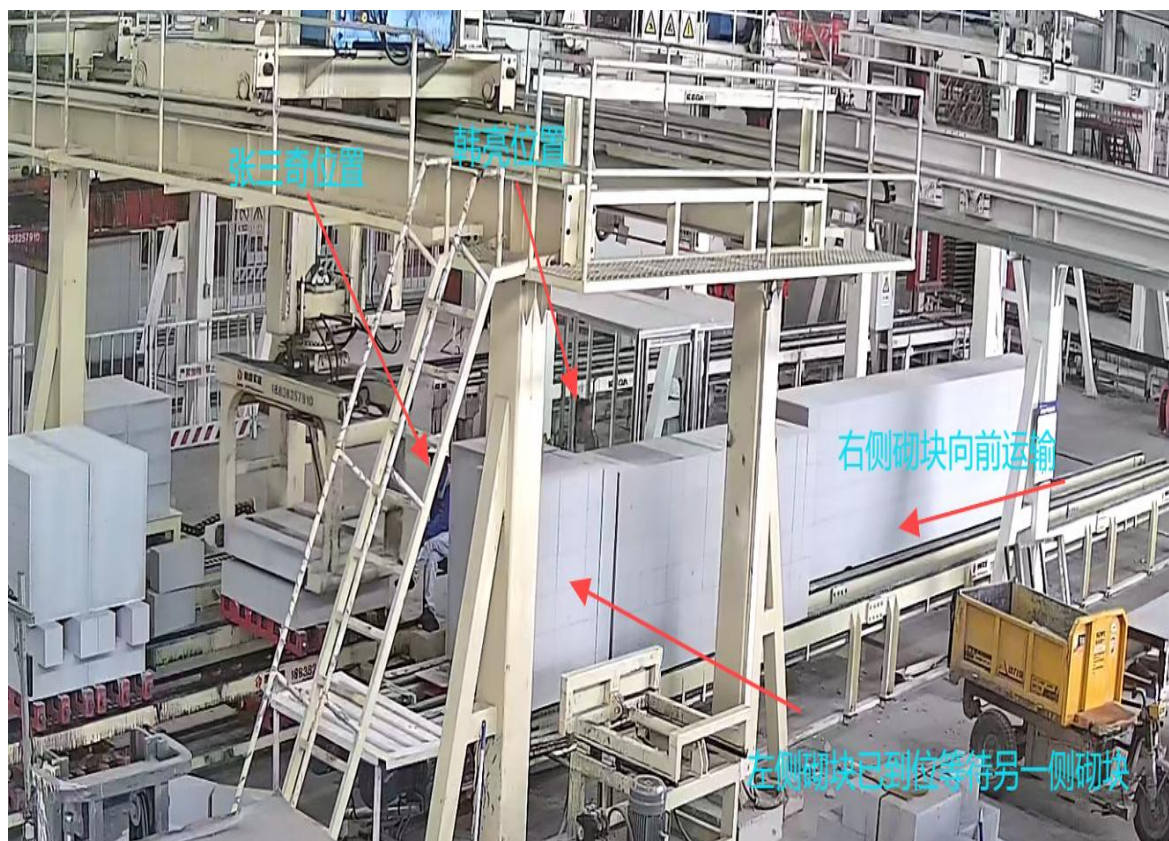
上午9点13分，夹胚机将单模胚体放置于双排履带式输送机（当时双排履带式输送机左侧砌块已经到达输送带顶端处等待右侧来砖）双排履带式输送机上的来料在向前输送过程中逐渐偏

离与输送带上左侧砌块逐渐贴合，导致左侧前段砌块发生坍塌。

事故现场输送带情况

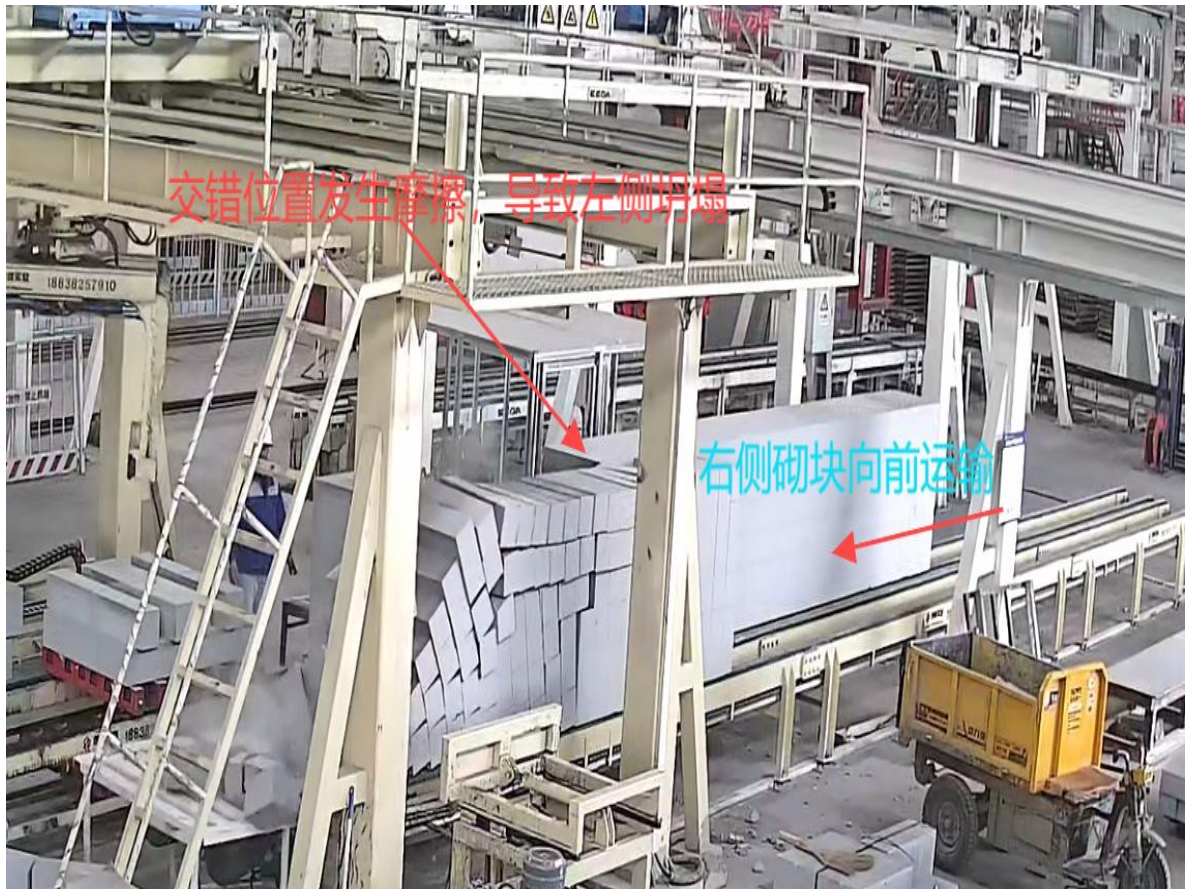
事故现场输送带前段砌块坍塌

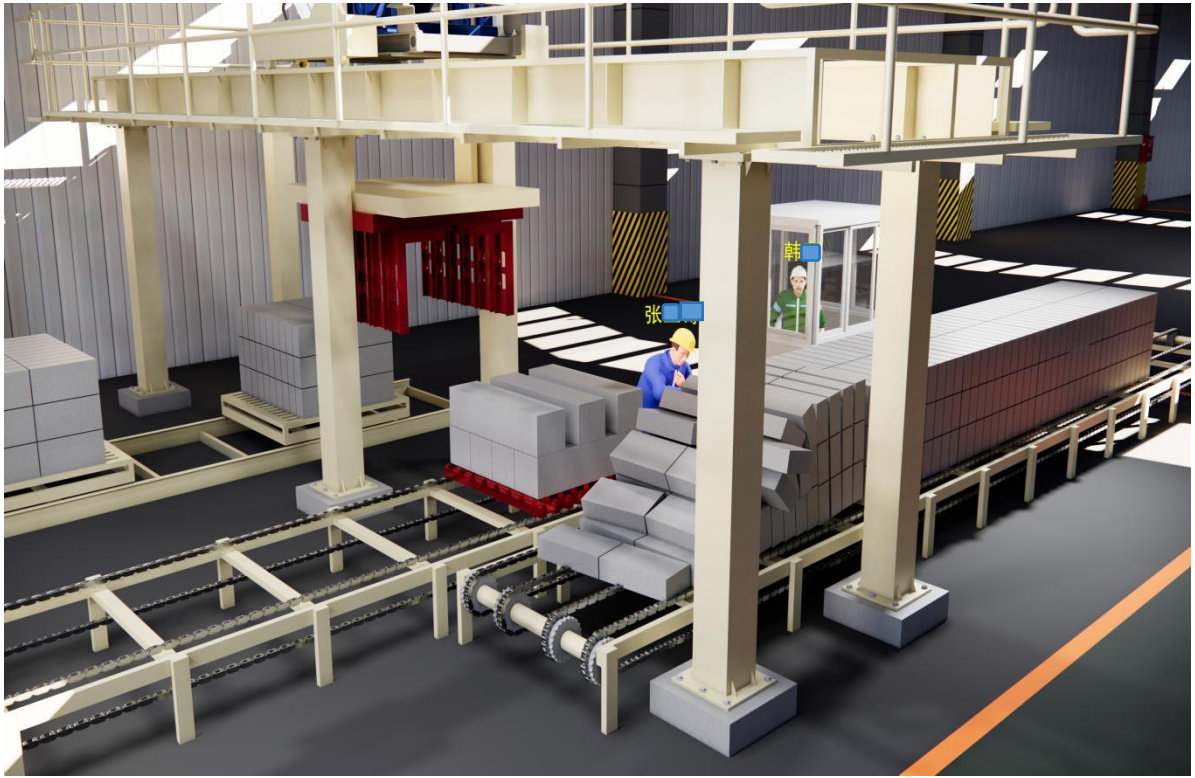
上午9点14分，张某某、韩某俩人看到来料输带上的砌块坍塌，张某某就喊在自动化控制室的韩某说输送带带来料坍塌了，赶紧关闭掉输送带；于是韩某在操作间内操作设备，关闭了来料输送带。

复原图片（左侧输送带砌块坍塌）

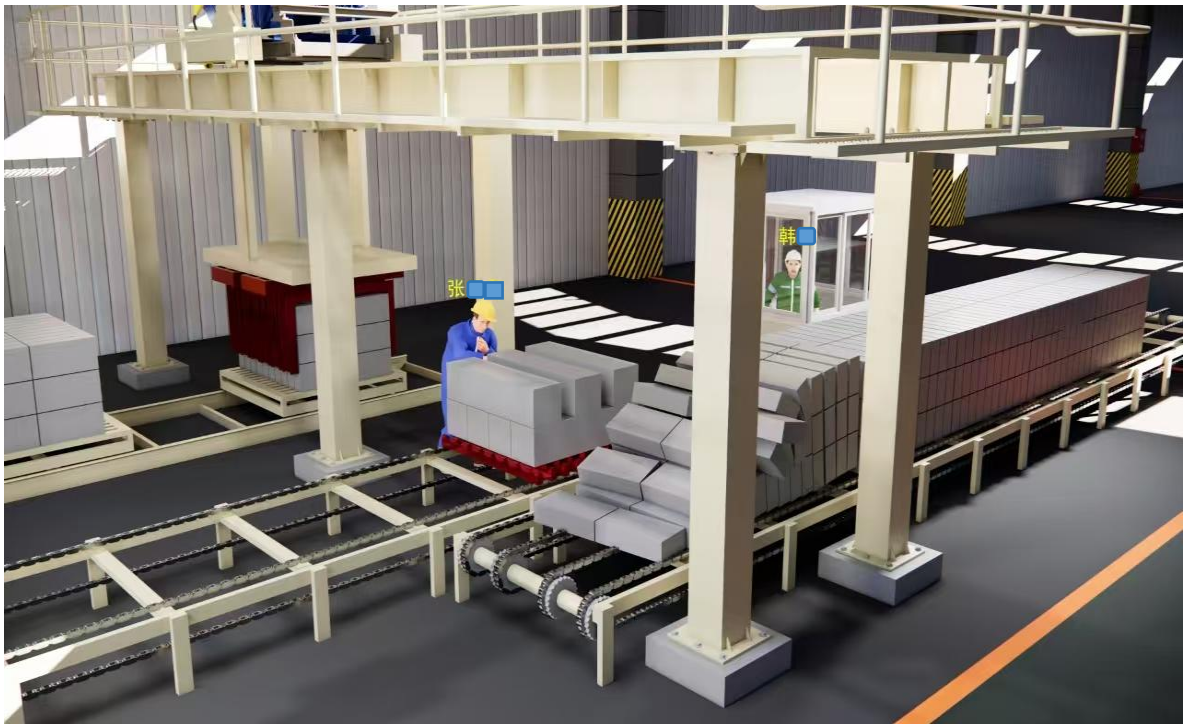
此时，张某某注意到韩某关闭了坍塌砌块的来料输送带，在未确认是否关闭堆垛打包机夹具系统装置时，就进入堆垛打包区进行作业。张某某在进行人工底座推砖时，气动夹具从砌块余料台上夹起四层砌块向无托盘打包线运送，将处于夹具和无托盘打包线中的张某某挤压至堆垛上。

复原图片（未关闭系统进入危险区作业）

事故调查组在对事故现场勘查、查阅资料和对相关人员调查的基础上，经过认真讨论分析，本着尊重科学、实事求是的原则，认定事故发生的直接原因是：操作工张某某在未确认堆垛打包机夹具系统装置关闭的情况下，就违规进入作业区域操作，导致被机械夹具挤压致死是事故发生的直接原因。

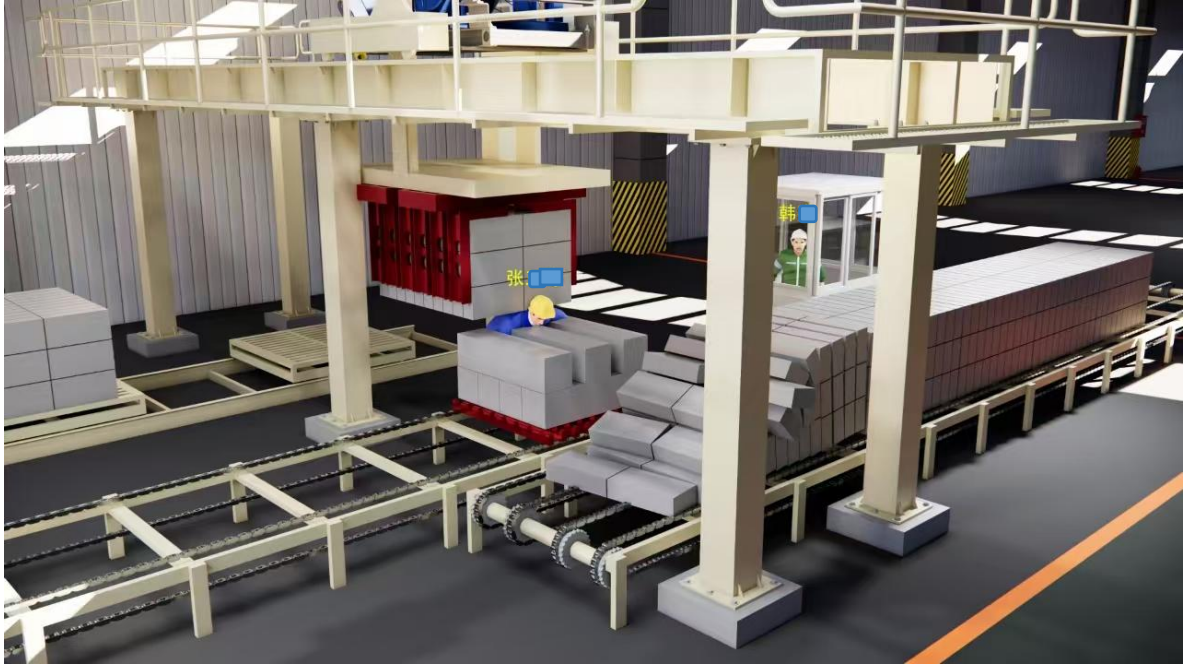
复原图片（工人被夹具挤压）

2、安全管理混乱。对厂内安全管理、安全隐患排查不到位，未及时制止和纠正违章作业、违反操作规程的行为。未在生产现场（如操作室内、堆垛机旁）设置明显的危险风险警示、禁止标志；从视频发现，生产现场部分人员未按照要求佩戴安全帽等劳防用品，从业人员在工作岗位上看手机、吸烟等多项安全生产隐患及违规行为；自动化生产线附近无任何安全防护设施、设备，操作人员随意进入生产危险区，该生产线长期违规操作。是事故

1、内蒙古汇方新材料有限公司要认真汲取本次事故教训，按照“四不放过”的原则，举一反三，深刻分析事故发生的原因，严格落实企业的安全生产主体责任和全员安全生产责任制，严格

2、内蒙古汇方新材料有限公司要进一步加强对本企业从业人员的安全教育培训，加大现场安全管理力度，提高作业人员的操作能力和操作技能，严格遵守操作规程，防止类似事故再次发生。
