呼和浩特超今新材料有限公司“8·5”
高处坠落一般生产安全事故
调查报告

托克托县人民政府“8·5”事故调查组

2025年8月14日

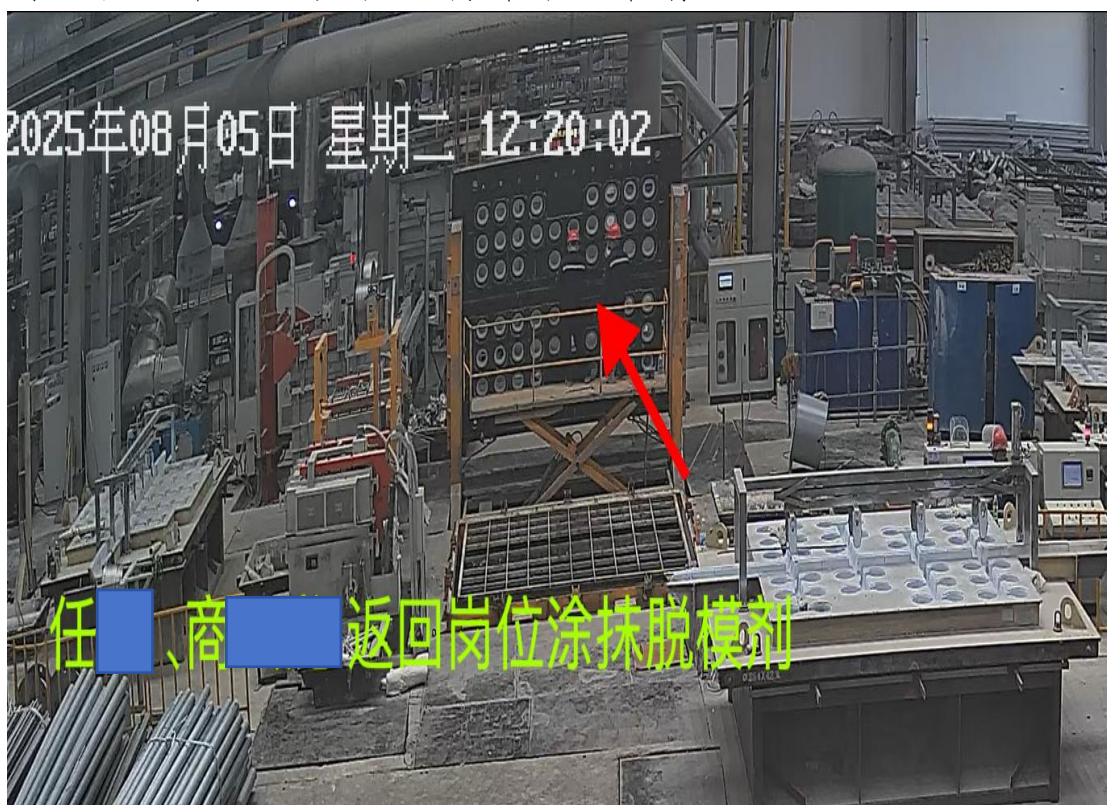
中午 12 点 20 任某、商某某返回岗位涂抹脱模剂

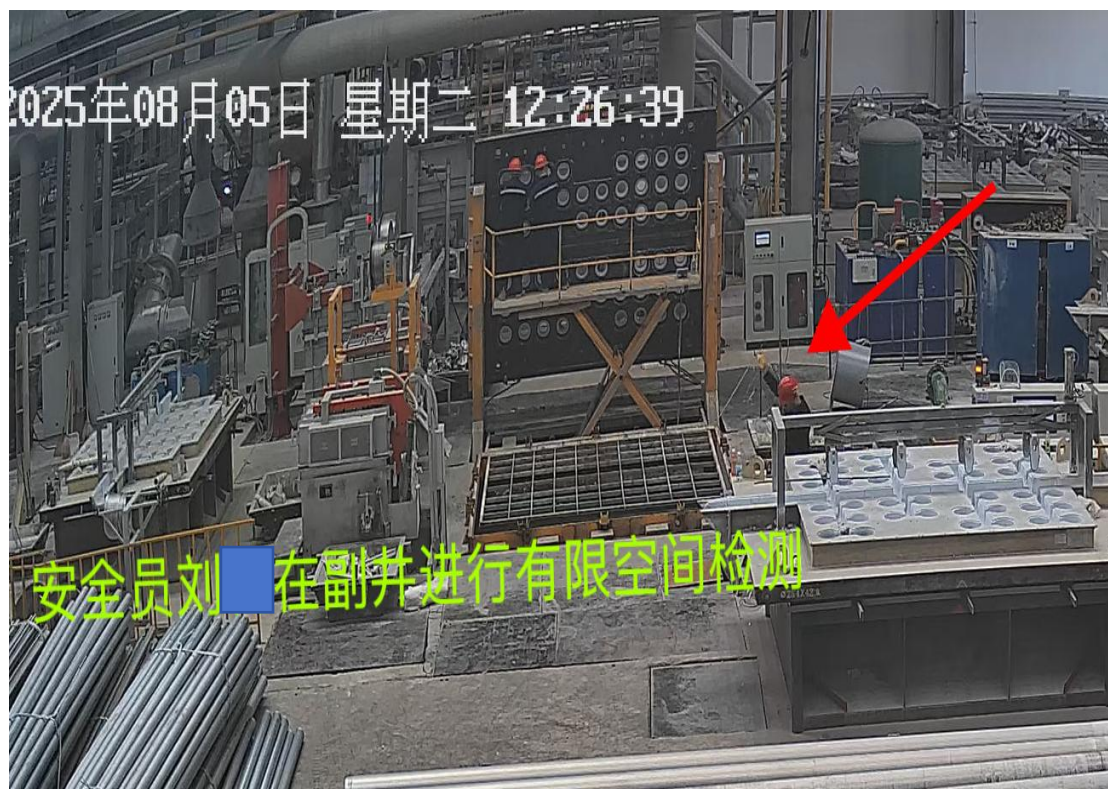
装置对井下气体环境进行了检测，当时仪器显示可燃有毒气体含量为零、氧含量 20.9，但是安全员刘某在副井人孔处感觉到仍有热蒸汽在由底部往外排放，这时石某某来到刘某面前问是否可以准备下井作业，刘某告知现在还不能下井，要继续通风。

安全管理人员 刘某 到达 4 号井 进行气体检测

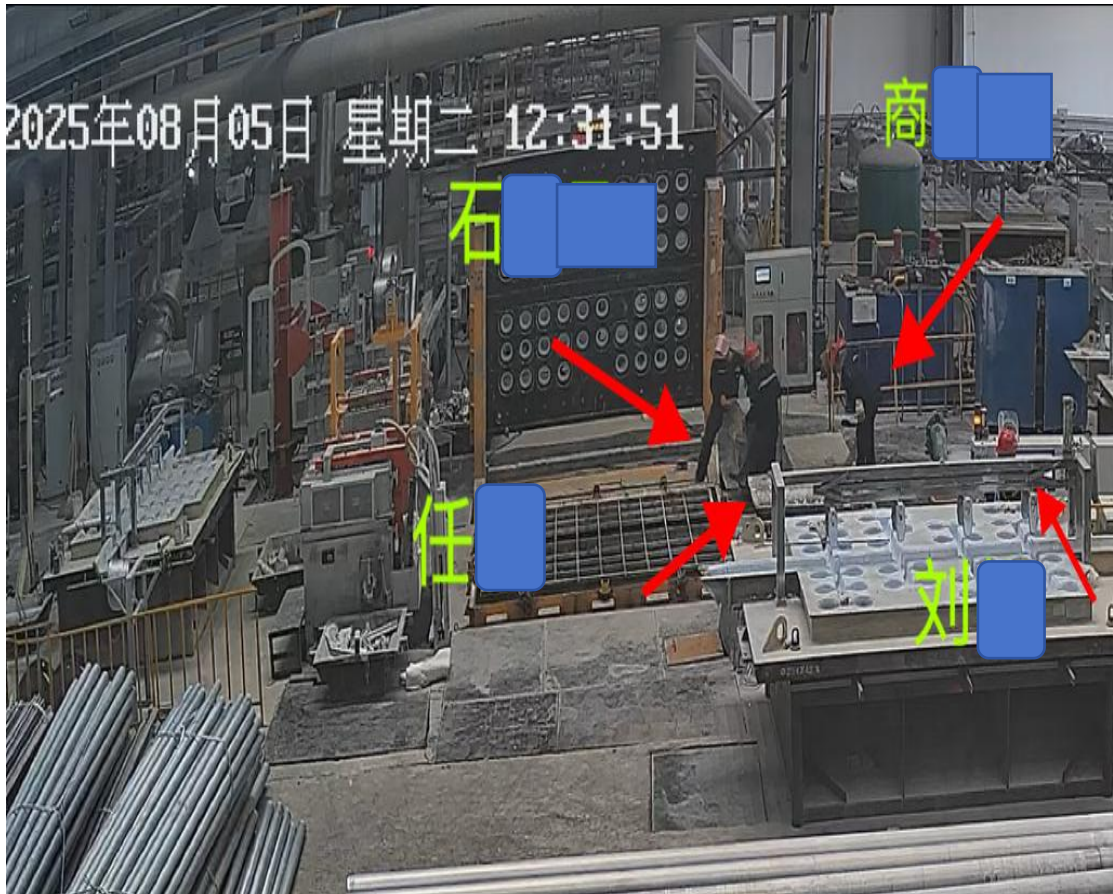
石某某、任某搬运通风机

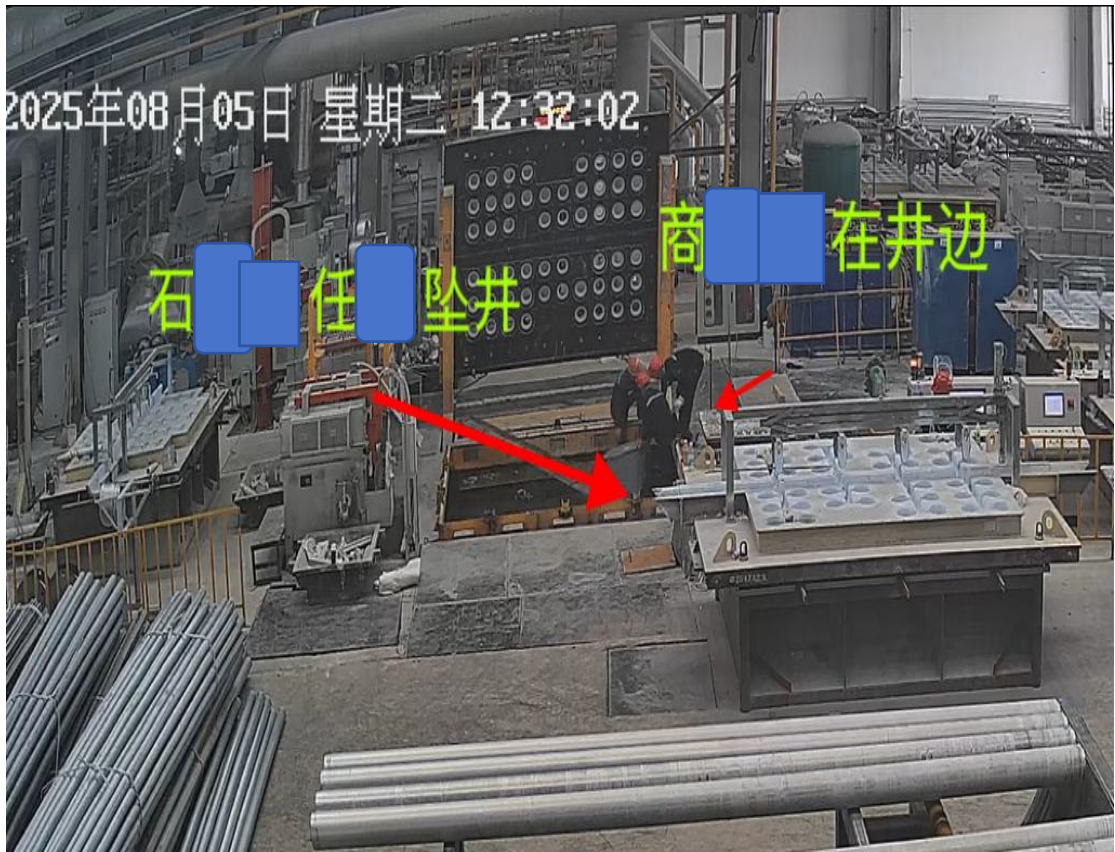
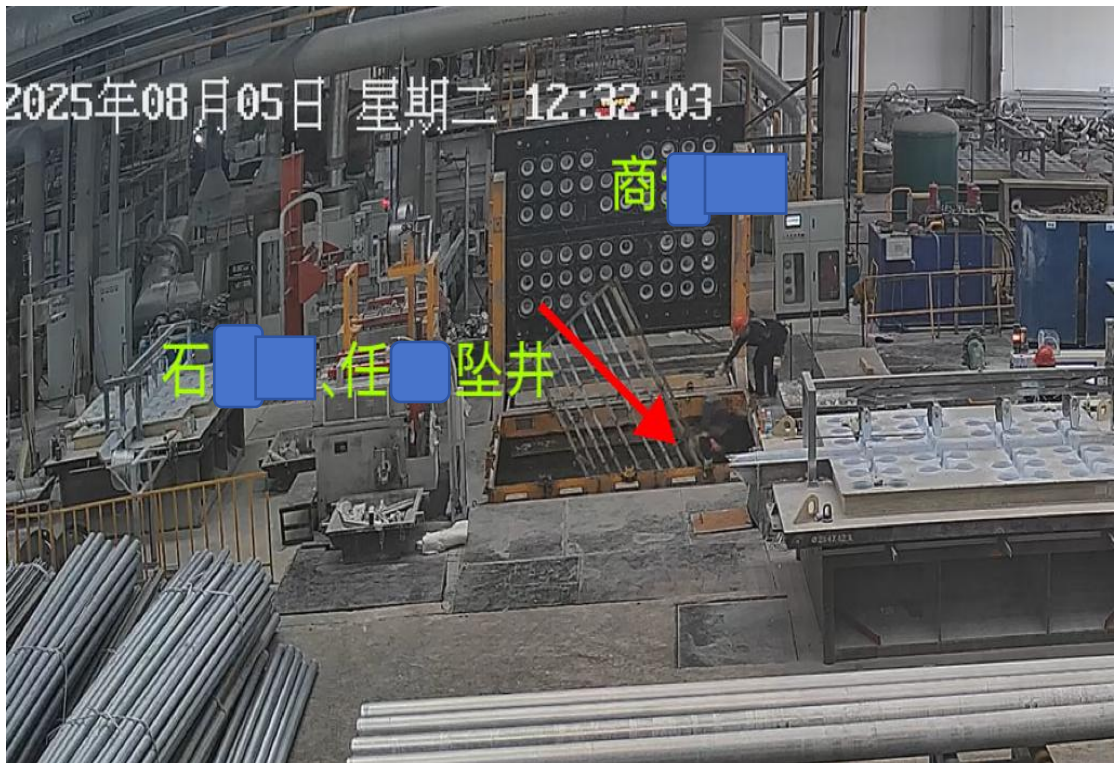
12点32分，石某某、任某两人在井右上角搬运轴流通风机，商某某在后边帮忙提电源线，在石某某、任某两人刚将轴流式通风机搬运至4号井防倾架右上角，同时石某某、任某两人各将一直脚踩在防倾架上，由于此时4号井铸造模具防倾架的4个安全插销均未上锁，防倾架右上角重量激增，导致防倾架打翻，石某某、任某连同防倾架、轴流式通风机全部坠入4号井中液压平台上。（当时井中液压平台距地面4米—5米左右）。

任某、石某某二人搬运通风机坠井瞬间

事故调查组在对事故现场勘查、查阅资料和对相关人员调查的基础上，经过认真讨论分析，本着尊重科学、实事求是的原则，认定事故发生的直接原因是：班组长石某某、任某作业前未将引锭头底座升到与井口齐平位置，防倾架未插安全插销，违章作业导致防倾架侧翻，2人直接坠落铸造井

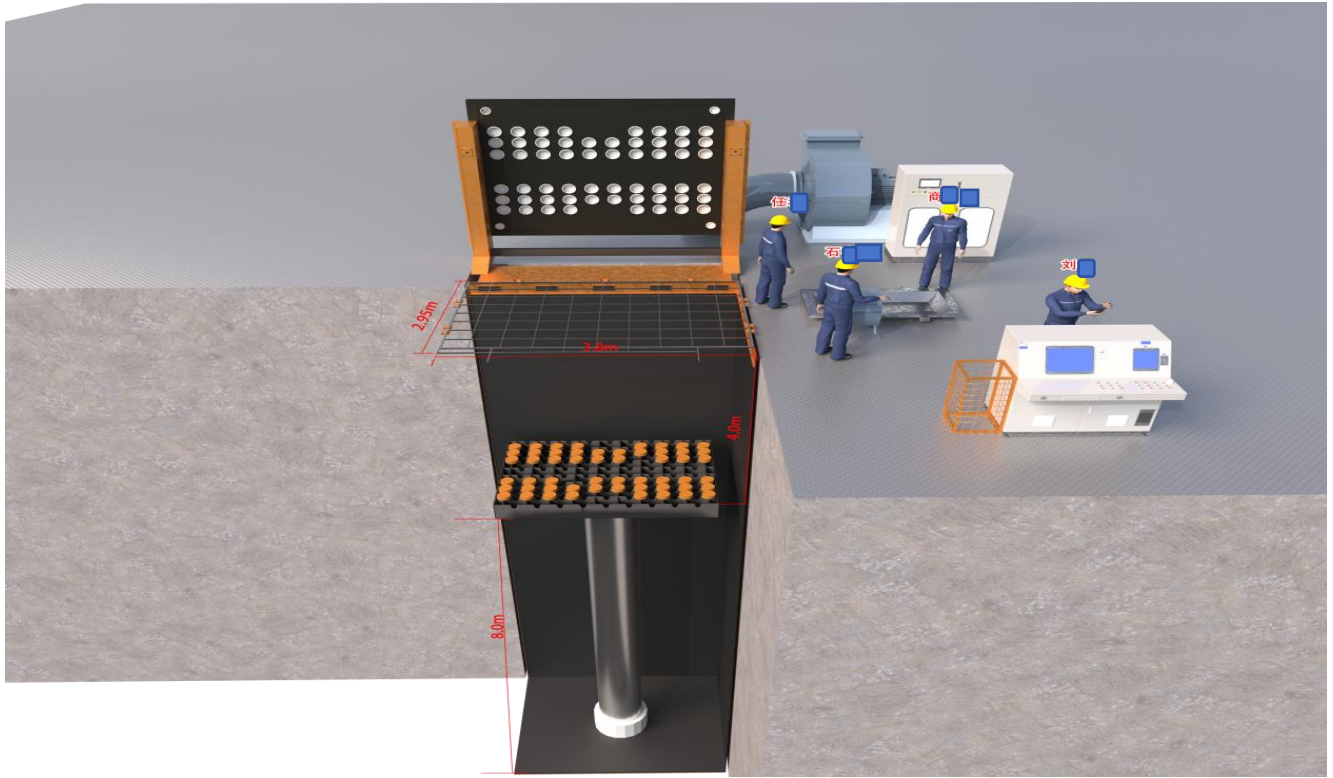
复原事故发生前相关人员位置

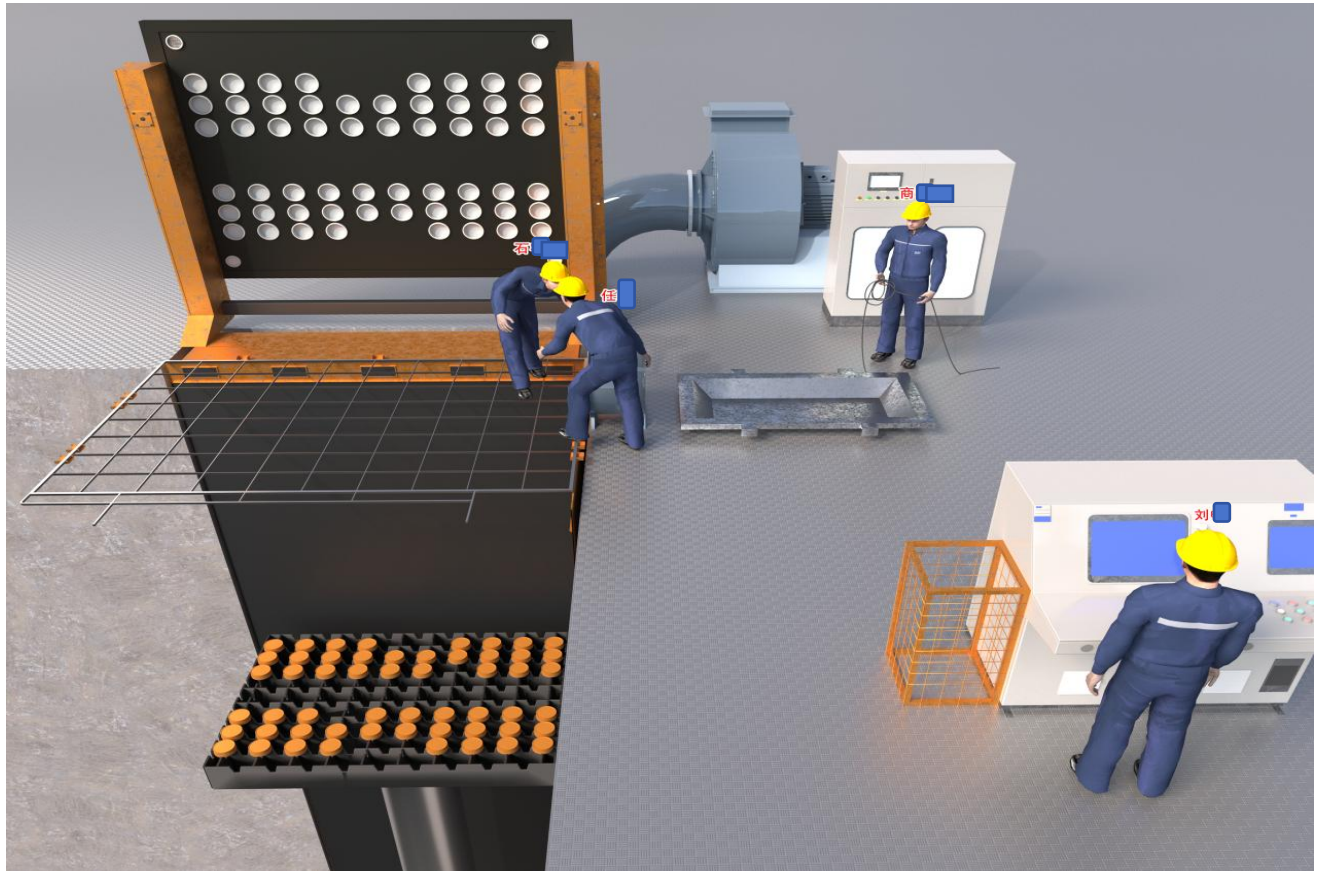
复原事故发生前 石某某 任某 搬运通风机

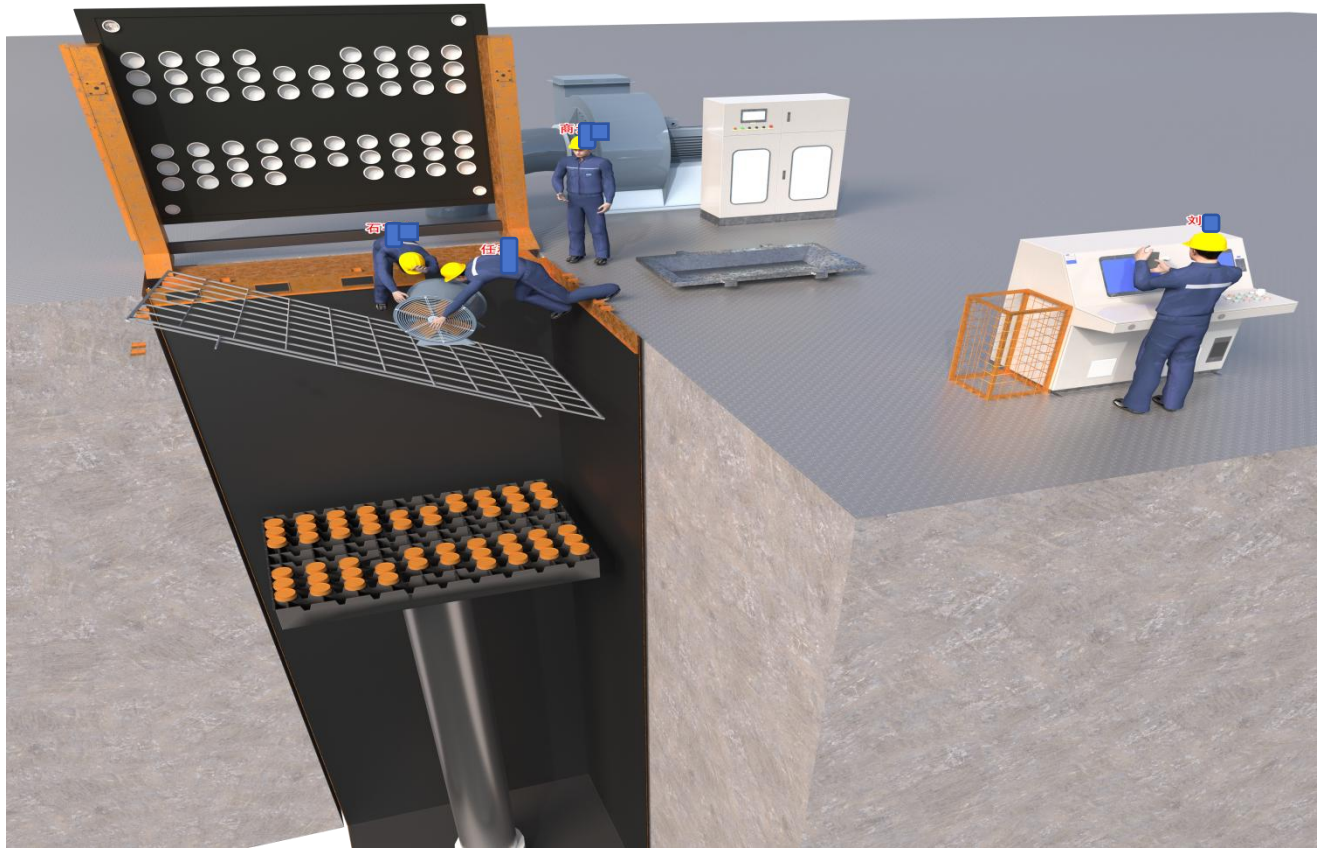
复原 石某某 任某 坠井瞬间

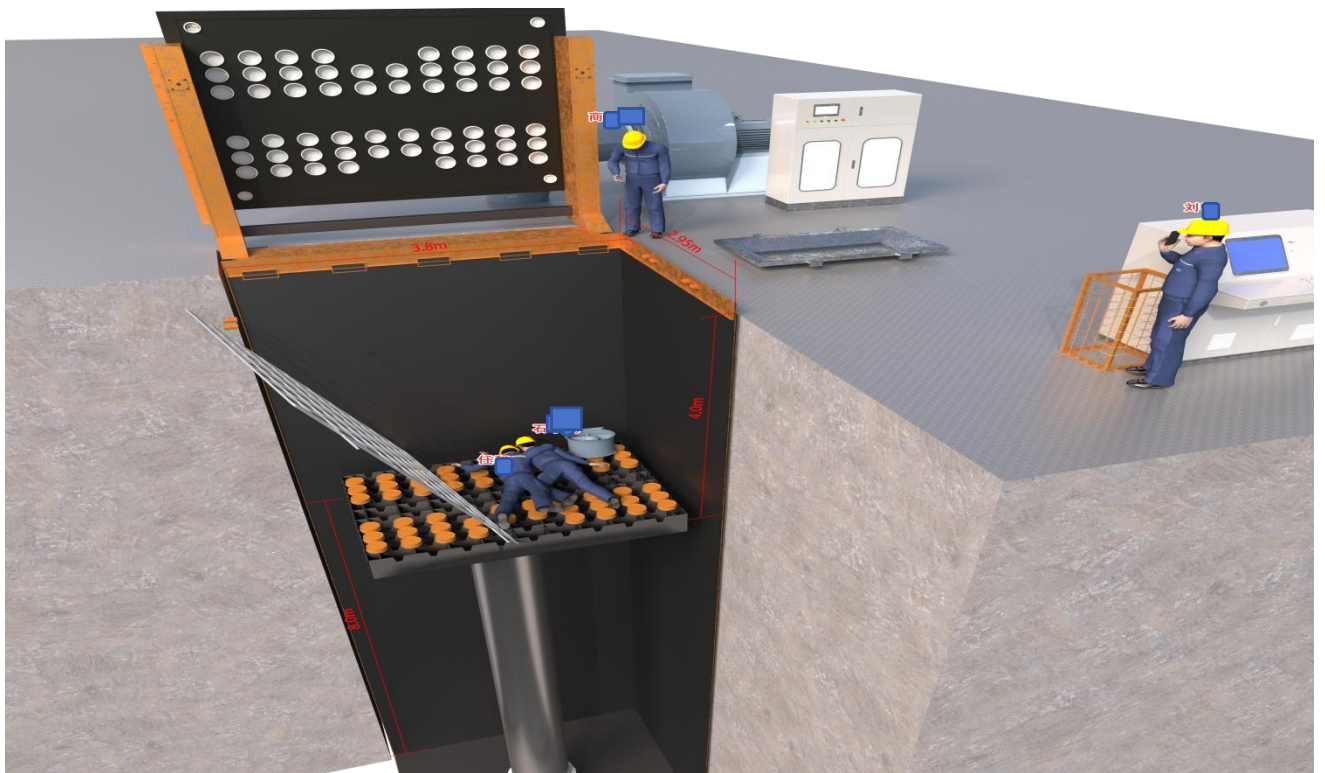
复原 石某某 任某 坠井位置
