内蒙古金河制药科技有限公司“10·20”  
中毒和窒息一般生产安全事故  
调查报告

托克托县人民政府“10·20”事故调查组

2025年11月20日

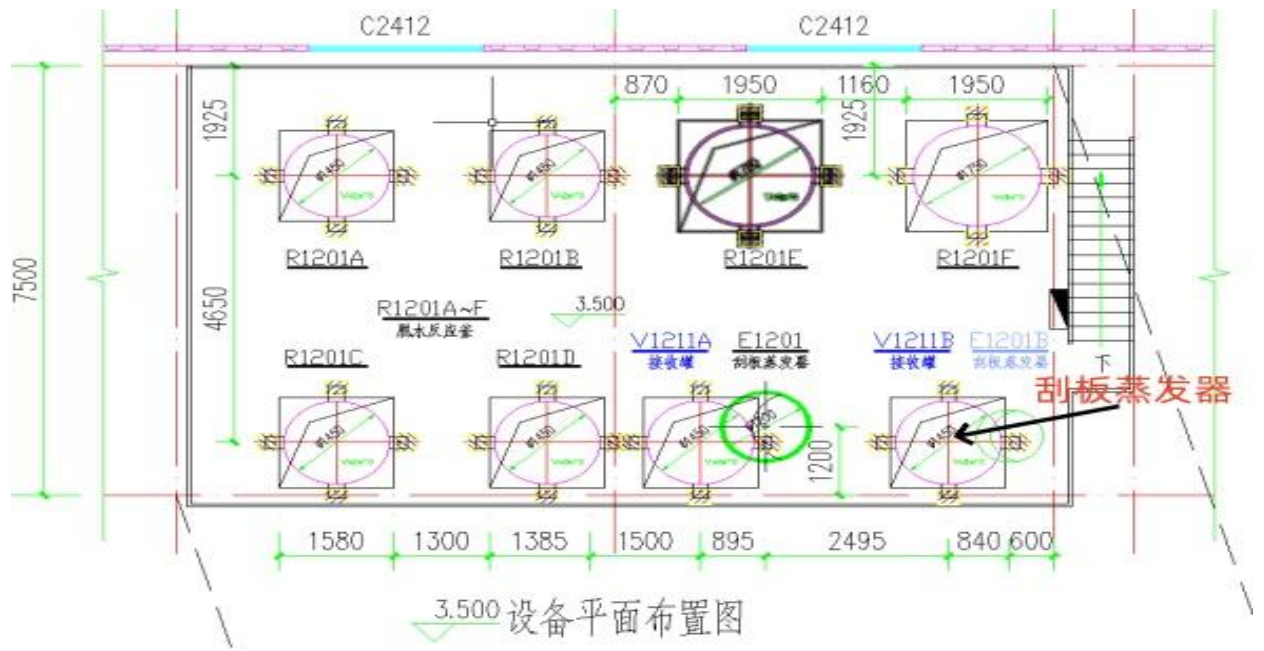
设备平面图

事故泄漏设备为刮板蒸发器（R1201B）下料管，发生事  
故操作平台刮板蒸发器位置，如下图：

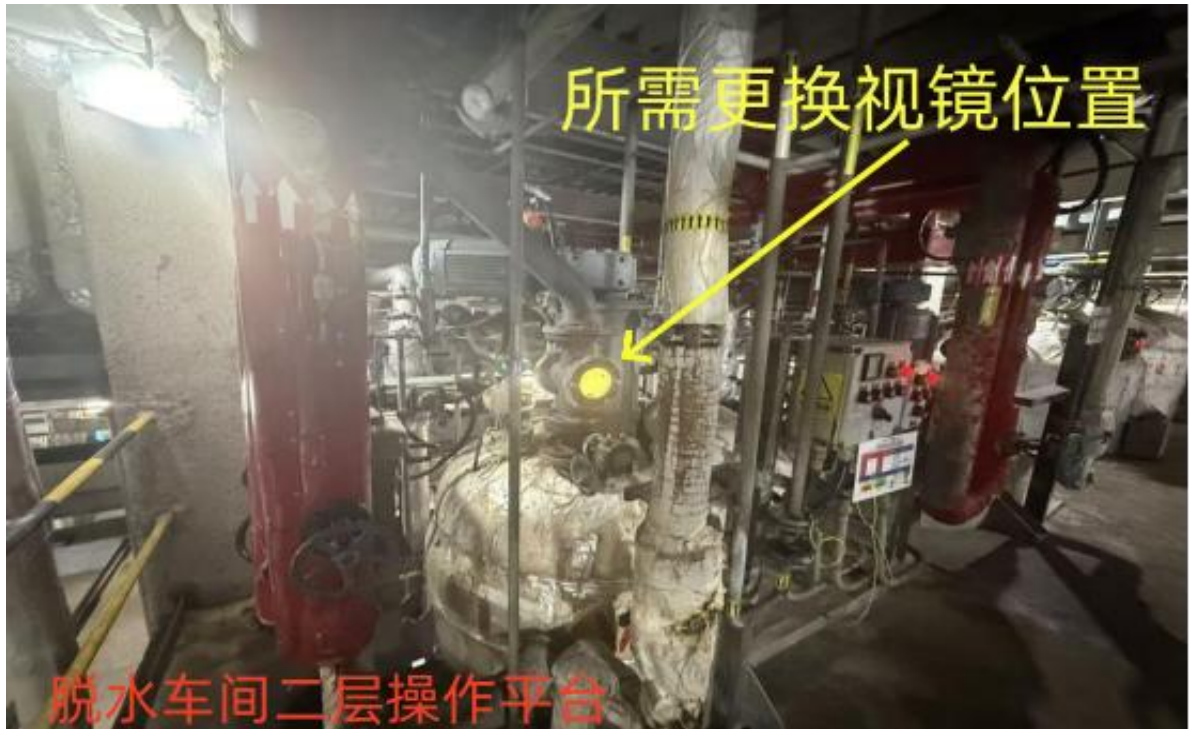
脱水车间二层视镜更换位置

上午10时26分，岗位操作人员贾某某、高某两人来到脱水车间二层操作平台上（贾某某佩戴防毒面罩、安全帽，高某佩戴口罩和安全帽）准备更换视镜膜时，发现刮板蒸发器有压力，不便于拆除更换视镜膜。随后贾某某查看了管道压力，让高某去脱水车间一层开启氟化氢真空泵，30秒后，贾某某告知高某关闭真空泵开关。

事故调查组在对事故现场勘查、查阅资料和对相关人员调查的基础上，经过认真讨论分析，本着尊重科学、实事求是的原则，认定事故发生的直接原因是：操作人员在氟化氢精馏塔釜升温且真空泵未运行（系统带压）的情况下，违规作业，未对刮板蒸发器进行有效隔离，带压拆卸与其连通的下料管视镜，导致精馏系统内高压的氟化氢气体夹带氢氟酸液体从视镜口喷出，造成现场人员中毒，是事故发生的直接原因。

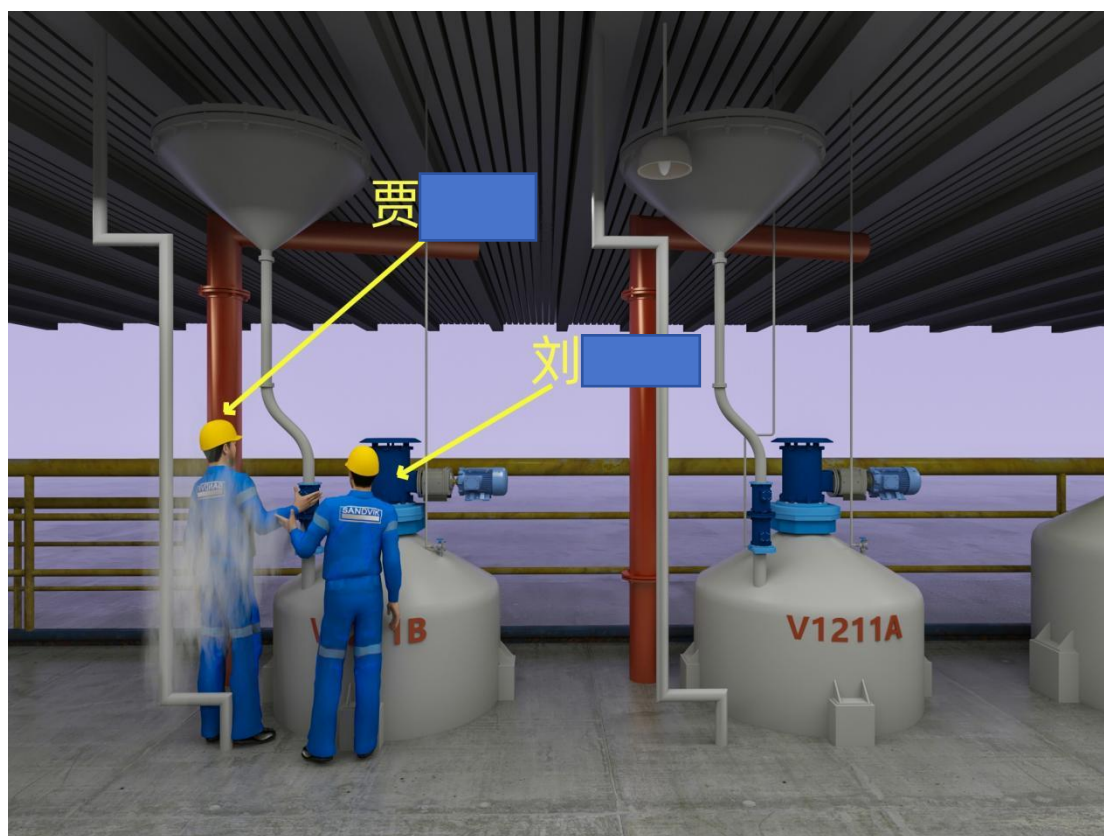
事故现场复原图（更换视镜）

上午 10 时 37 分贾某某、高某、刘某某将旧的视镜膜取下，10 时 38 分更换口突然发生（第一次）泄漏，喷出一股白色雾状气体，高某感觉眼睛受到刺激，但三人均未采取应急措施继续更换视镜。贾某某和刘某某这时将旧的视镜取下放到了旁边的消防栓附近，随即高某将新膜拿到贾某某和刘某某身旁，二人继续开始安装新的视镜膜。

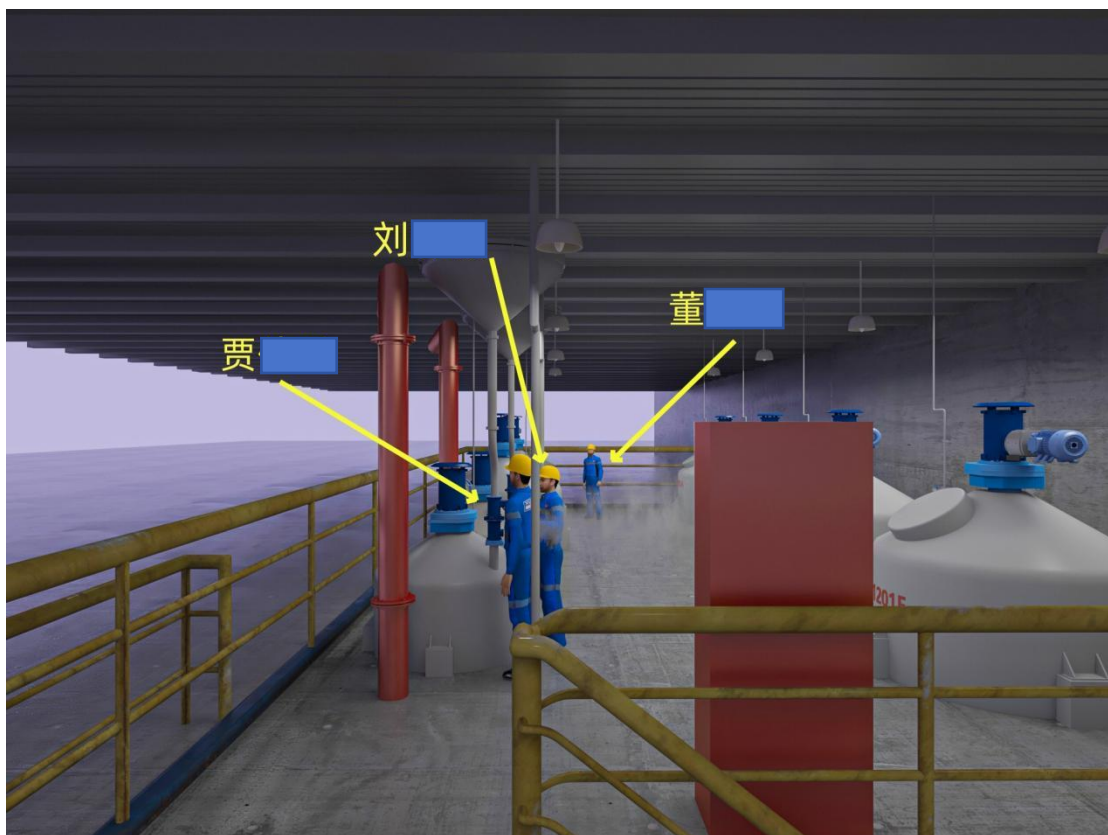
事故现场复原图（更换视镜发生泄漏 3 人位置）

10 时 38 分 40 秒，贾某某和刘某某刚将新视镜膜放在视镜口瞬间，视镜更换口再次发生了（第二次）泄漏喷出一股

白色雾状气体。由于高某未佩戴防毒面具，二次泄漏喷出的白色雾状气体直接喷到了面部、眼睛，高某眼睛酸涩，无法睁开。刘某某让高某到一层去冲洗眼睛，高某随后从二层操作平台下到一层进行冲洗。此时贾某某和刘某某仍未撤离现场而是准备继续更换视镜。此时二层平台的西侧还有董某某在从事配料工作。视镜更换口发生 2 次泄漏后董某某也未及时采取措施撤离二层操作台。

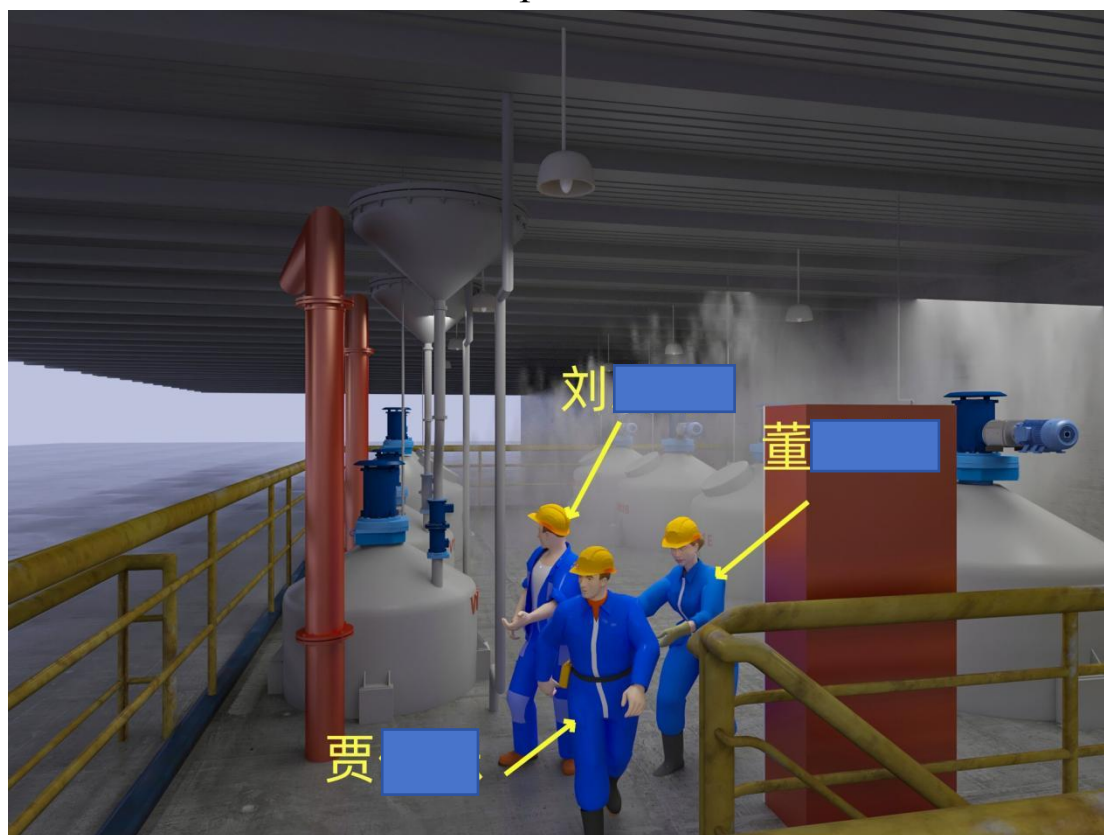
事故现场复原图（大量泄露3人开始逃生）

上午 10 时 38 分 54 秒，视镜更换口发生（第三次）泄漏，持续喷出白色雾状气体。此时贾某某想用新的视镜封堵喷出的气体，上午 10 时 39 分 44 秒视镜更换口开始大量喷出白色雾状气体，随即充满整个二层操作平台。（此时 HF 精馏塔真空泵处于停止状态，在操作时间段刮板蒸发器压力

降低，随后温度压力上升，10时38分，发生大量泄漏时刮板蒸发器压力上升到9.079kpa)

内蒙古金河制药科技有限公司安全设备及现场管理不到位，安全部主管郭某某未全面履行安全生产管理职责，企业生产现场安全设施管理混乱，应急设施失效。如：有毒气体探测器于上午 10 时 41 分 31 秒报警，但事故风机未能连锁启动（企业违章关闭连锁，导致有毒气体检测高限报警通

风联锁防护设施失效），直至 10 时 45 分 31 秒由中控人员手动启动，延误排风近 4 分钟。现场管理混乱，重大危险源场所人员未按照规定每人佩戴定位卡，未有效控制现场作业人数，也是事故发生的间接原因。

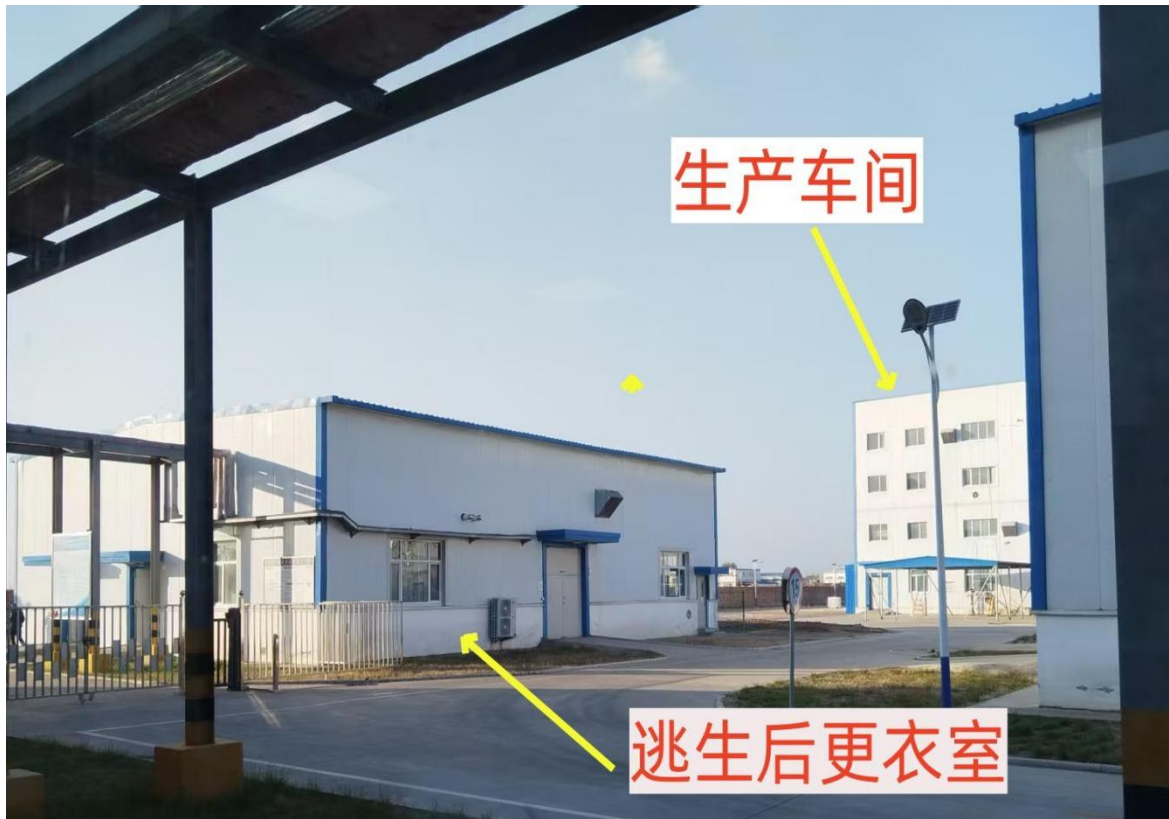
事故现场车间及更衣车间位置

这时在二层操作台的贾某某、刘某某、董某某也开始从二层平台下楼向车间外撤离。三人在撤离过程中被不同程度灼伤并吸入了氟化氢气体。贾某某从西门跑到旁边的机修车间。刘某某拉着董某某二人从二层平台下来后从车间的北门逃生到车间外，董某某由关某某搀扶进入了车间外的更衣室。
