呼和浩特市托克托县顺元煤炭经销部  
“11·28”机械伤害一般生产安全事故  
调查报告

托克托县人民政府“11·28”事故调查组

2025年12月25日

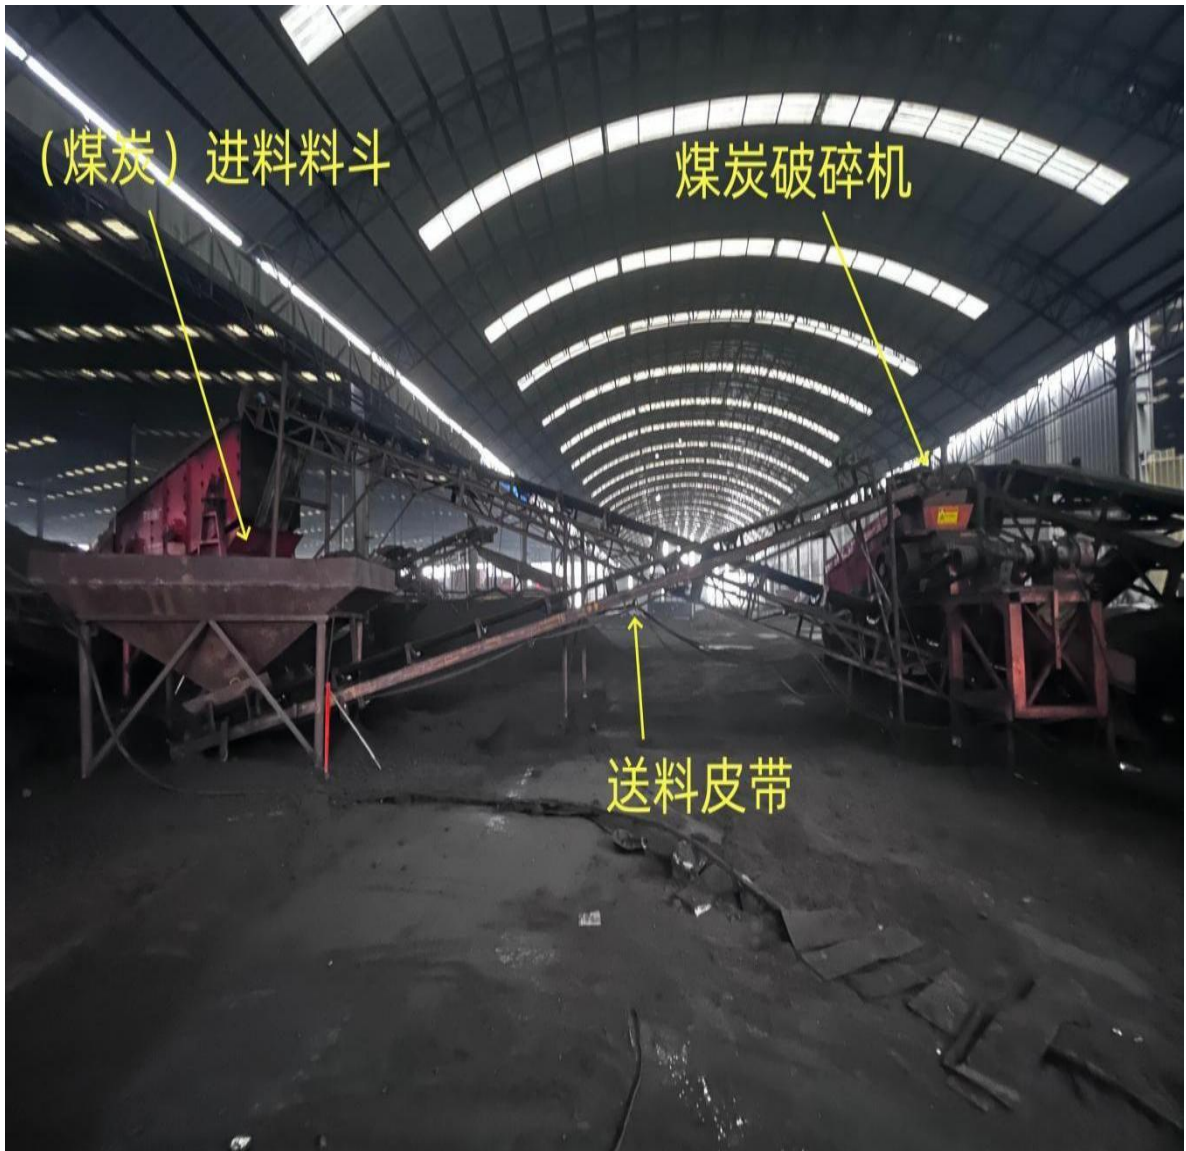
现场同类型机械图片

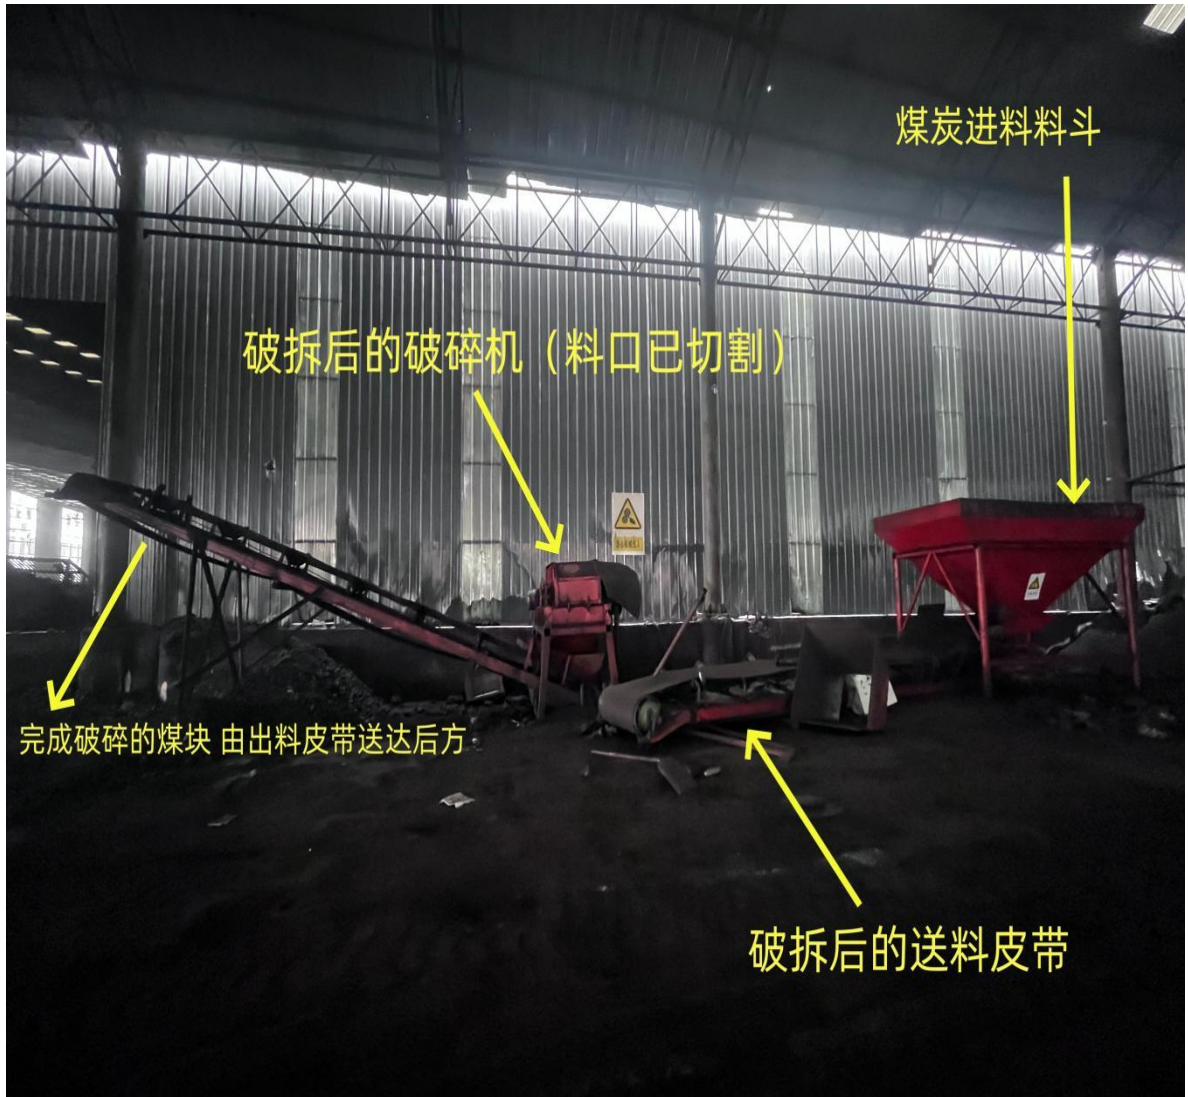
事故现场煤炭破碎机械（事故设备破拆后）

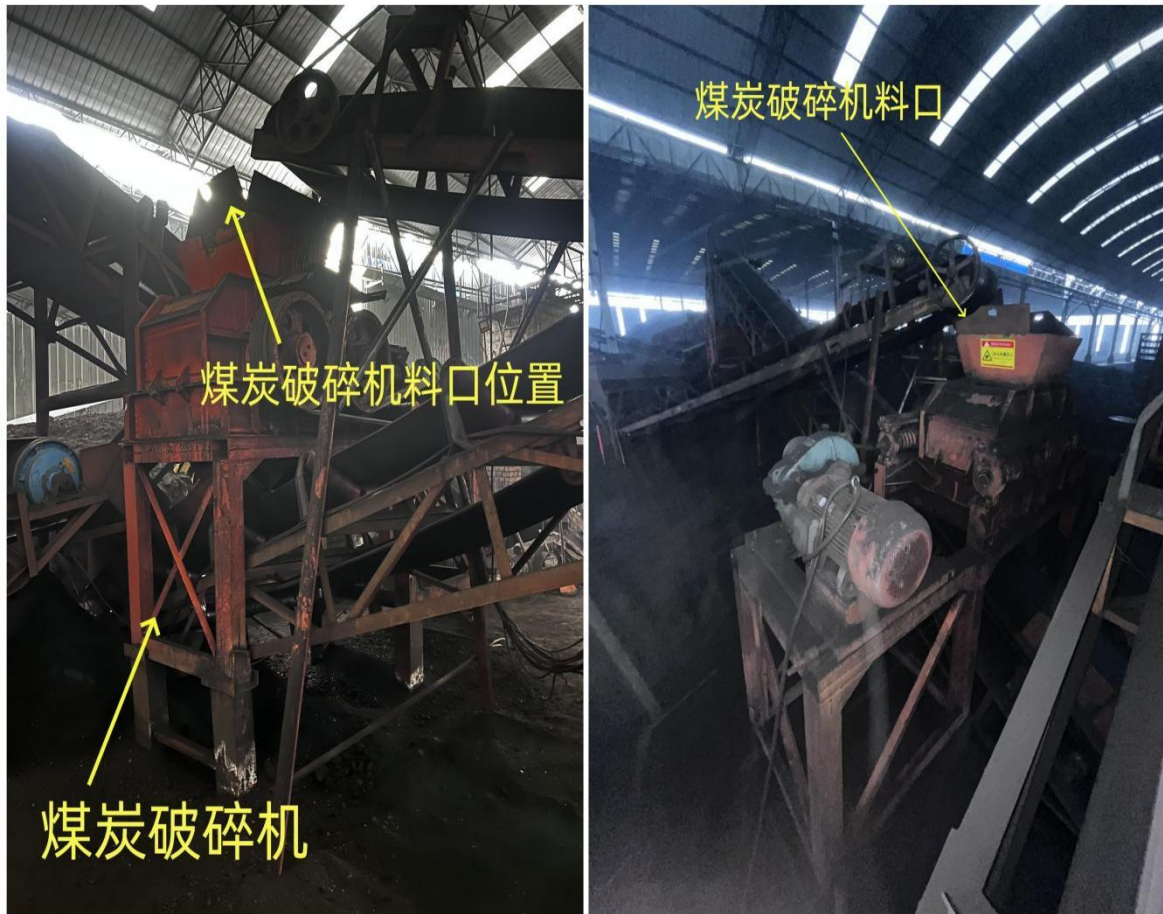
下午1点50分，秦某某发现煤炭破碎机的破碎卷轮被大块的煤块卡住，无法继续破碎，在没有关闭煤炭破碎机电源的情况下，秦某某来到煤炭破碎机料斗边观察卡煤情况后，站在料斗边准备通过用脚踩踏方式将大块的煤块踢开，使煤炭破碎机继续运行，就在踩踏大块煤块的过程中秦某某身体失去平衡，掉进了破碎机的料斗里。

煤炭破碎机料口（同款机械）

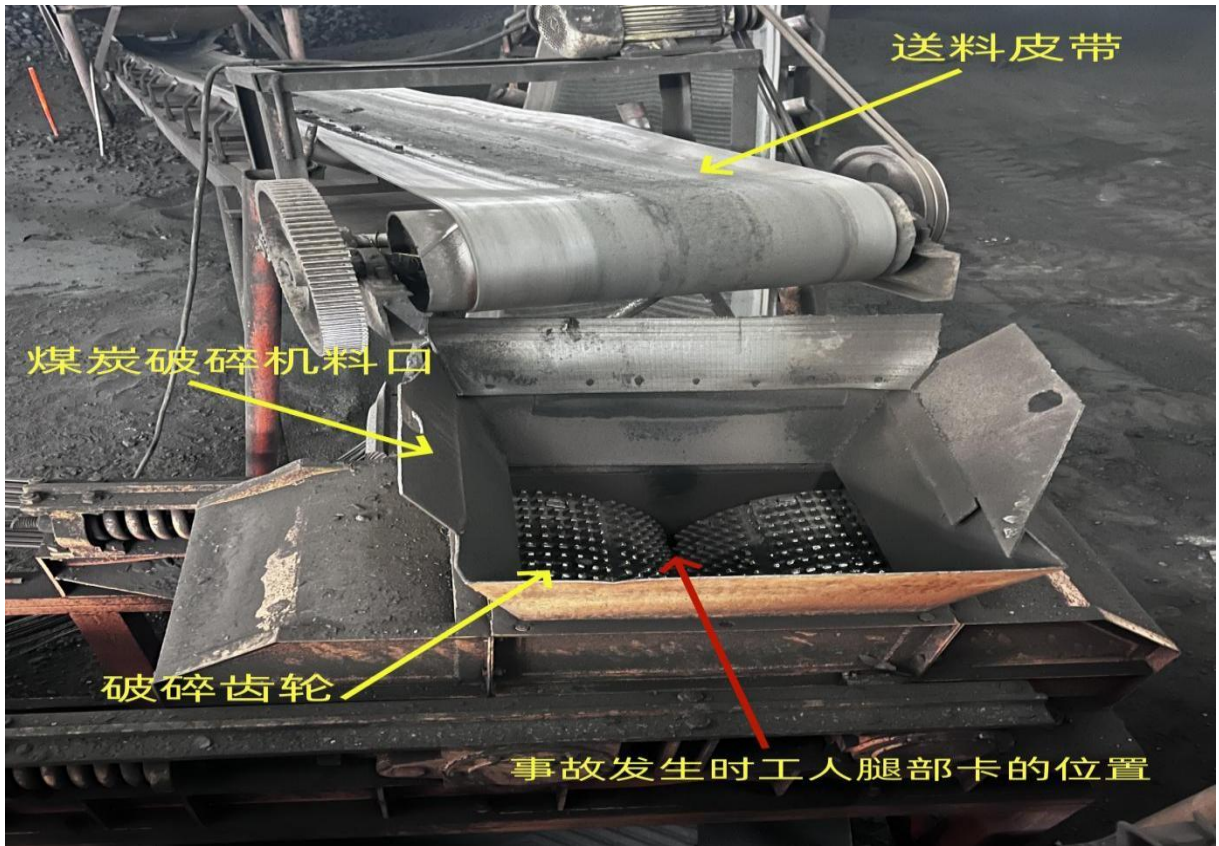
秦某某掉进破碎机料斗后大块的煤块松动，随之煤炭破碎机继续开始运行，秦某某的左腿被卷入煤炭破碎机破碎齿轮中。附近工友李某某看到秦某某掉进了煤炭破碎机的料斗里，赶紧跑到破碎机电源处关闭了煤炭破碎机的电源，随后爬到破碎机料斗的边缘观察秦某某的情况，李某某发现秦某某整个左腿已经被卷入破碎机的破碎齿轮中，秦某某看到李某某后不断呼喊，李某某赶去尝试将秦某某从破碎齿轮中拉出来但是没有成功，随后给苗某某拨打电话，告知其现场发生事故，让赶紧来现场救援。

煤炭破碎机料口内部结构（同类型设备）

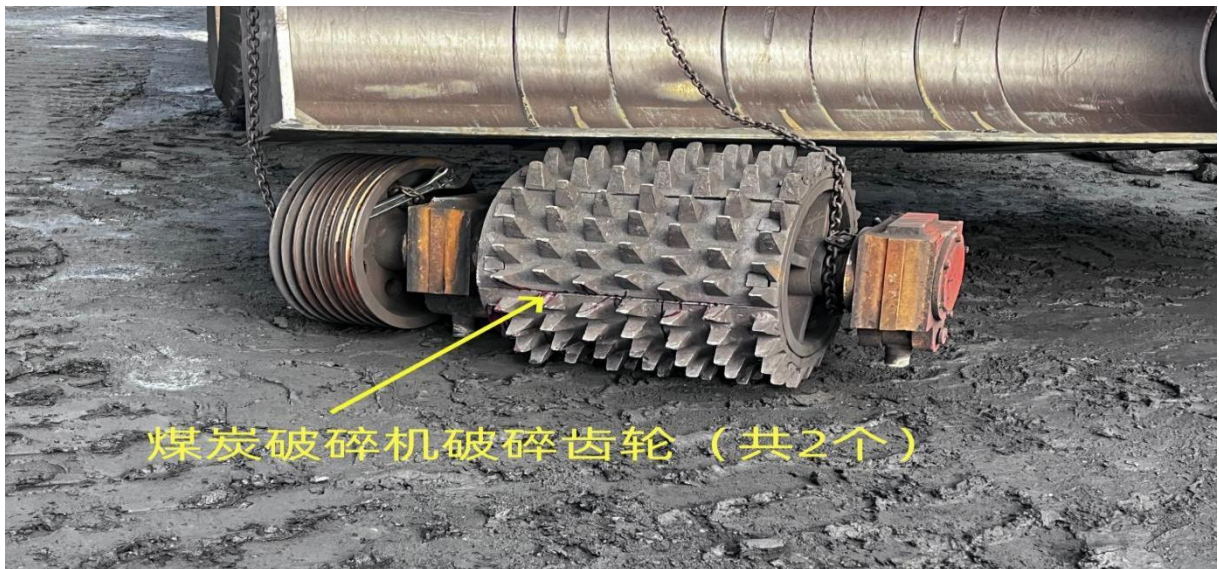
破除设备后取下的煤炭破碎机齿轮（事故设备）

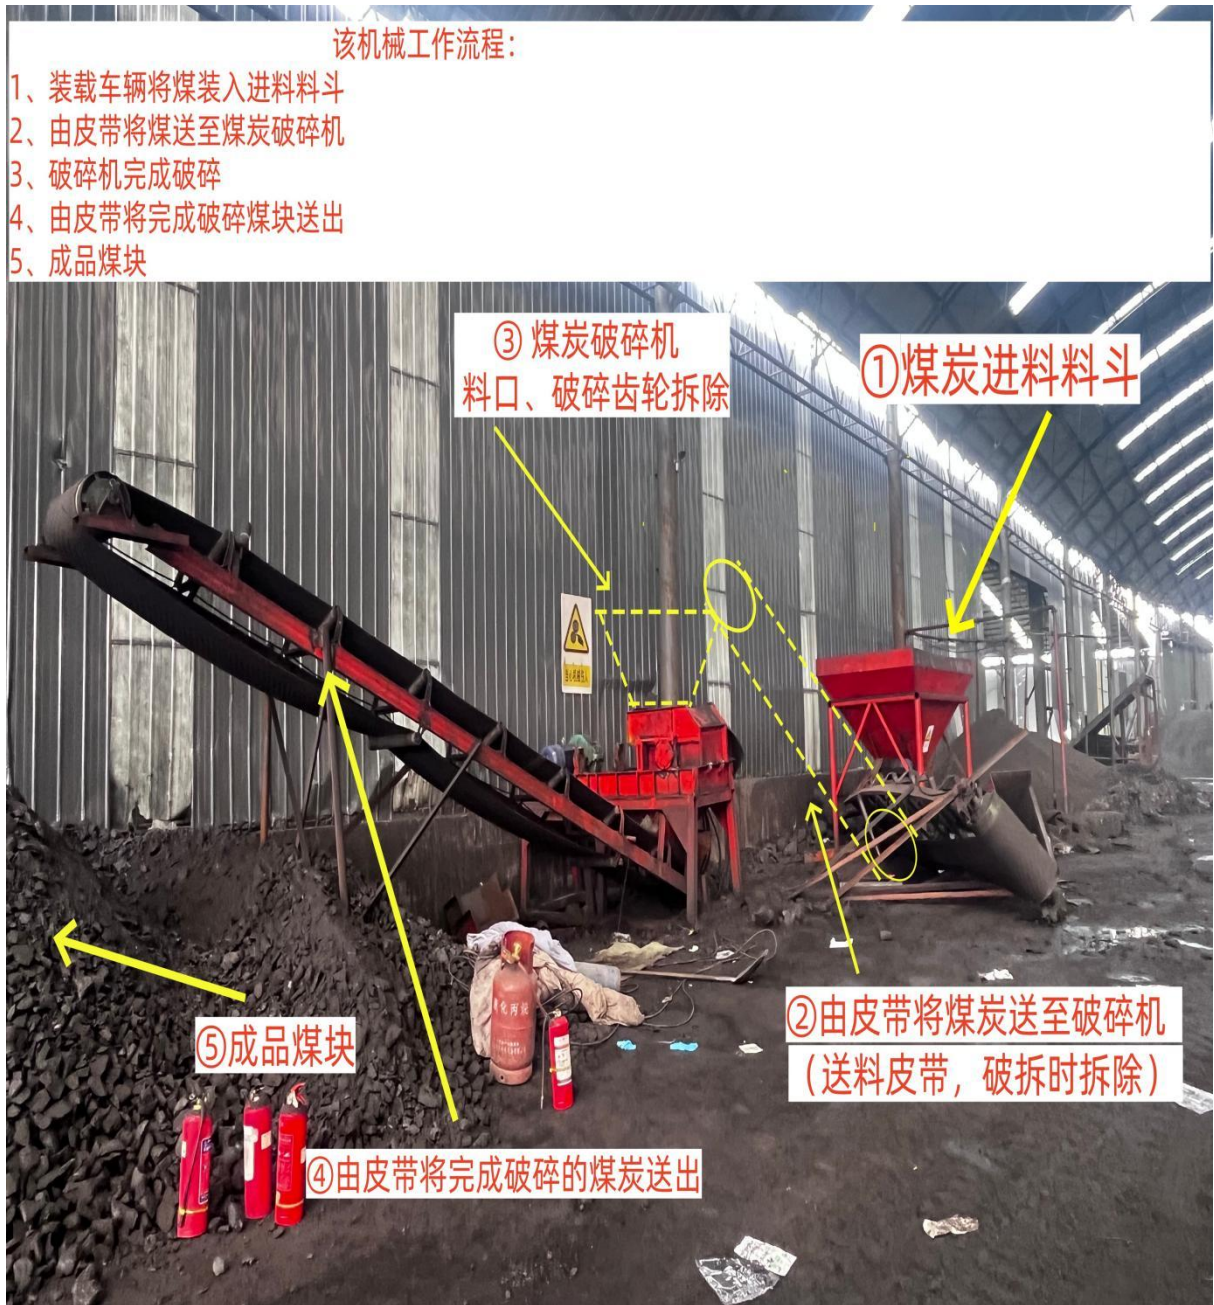
### 事故现场机械（事故现场原机械）
