内蒙古金河制药科技有限公司“10·20”  
中毒和窒息一般生产安全事故  
调查报告

托克托县人民政府“10·20”事故调查组

2025年11月20日

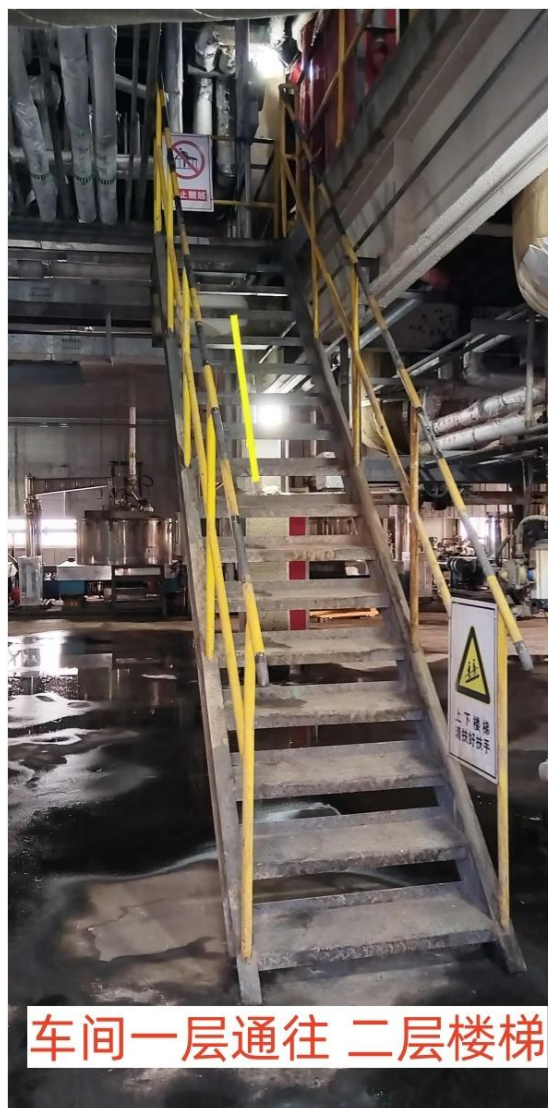
车间一层通往 二层楼梯

高某关闭真空泵开关后在车间一层楼梯口询问在二层操作平台的贾某某管道内压力情况，贾某某说还不行，还要

再开一次。随后高某再次来到氟化氢真空泵前启动真空泵，30秒后，贾某某告知高某可以了，高某关闭真空泵。随后高某拿了一块新的视镜膜上到了二层操作平台上。
